# Neues Schweißmaterial zur Reparatur von Turbinen

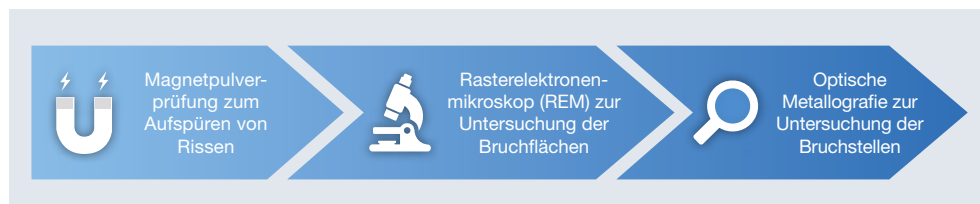
Normalerweise sind die Rotorscheiben und Schaufeln von Dampfturbinen im Bereich der Schaufelfüße besonders hohen mechanischen Belastungen ausgesetzt. In dem betreffenden Fall wurden durch eine Magnetpulverprüfung an insgesamt sieben Füßen Risse festgestellt. Im nächsten Schritt ging es darum, die genaue Ursache der Risse zu bestimmen. Dazu wurden zunächst vier Risse mechanisch geöffnet und die Bruchflächen mithilfe eines Rasterelektronenmikroskops (REM) untersucht, wobei Hinweise auf eine interkristalline Rissbildung festgestellt wurden.

Abb. 1 Untersuchungsmethoden zur Analyse der Ursachen für die Rissbildung.

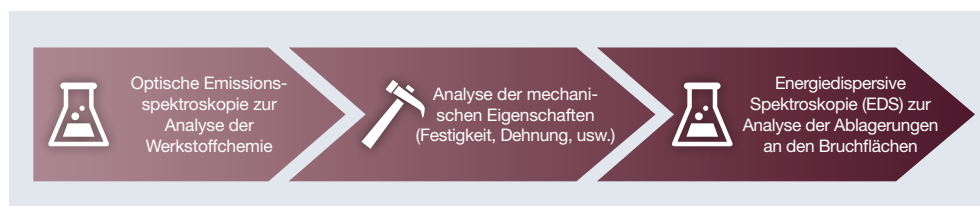
Durch energiedisperse Spektroskopie (EDS) wurde die chemische Zusammensetzung der Ablagerungen an den Bruchflächen bestimmt (Abb. 3). Neben den in der Grundlegung zu erwartenden Elementen wurden Natrium, Magnesium, Zinn und Chlor festgestellt, die wahrscheinlich aus dem in der Turbine verwendeten Dampf stammen.

Abb. 3 Materialanalyse der beschädigten Bauteile.

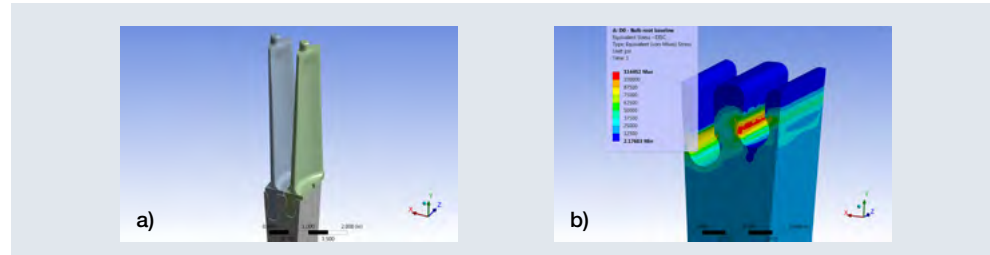
Die Spannungen an den Rissstellen wurden mithilfe der Finite-Elemente-Analyse (FEA) berechnet. Dazu wurde ein 3-D-Modell der Rotorscheibe mit den montierten Schaufeln erstellt (Abb. 4 a). Die FEA (Abb. 4 b) zeigt, welche Spannungen bei Betriebsdrehzahl der Turbine in der Rotorscheibe und den Schaufeln auftreten (Abb. 5). In diesem Fall erreichen die Spannungen in der Scheibe am kurzen Schaufelfuss über 689 MPa. Der maximale Spannungswert liegt mit 786 MPa jedoch unter der gemessenen Streckgrenze des Materials von 862 MPa. Dies spricht ebenfalls dafür, dass die Risse nicht durch Strecken aufgrund der Spannungen verursacht wurden, sondern das Versagen primär auf Spannungsrisskorrosion zurückzuführen ist.

Abb. 4 Die Finite-Elemente-Analyse einer Schaufel zeigt die maximalen Spannungen bei Betriebsdrehzahl.

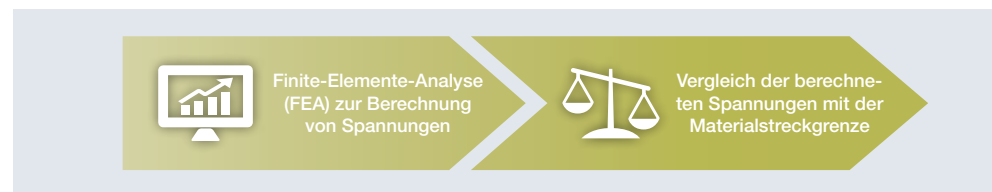
Abb. 5 Konstruktive Analyse der Schaufeln.

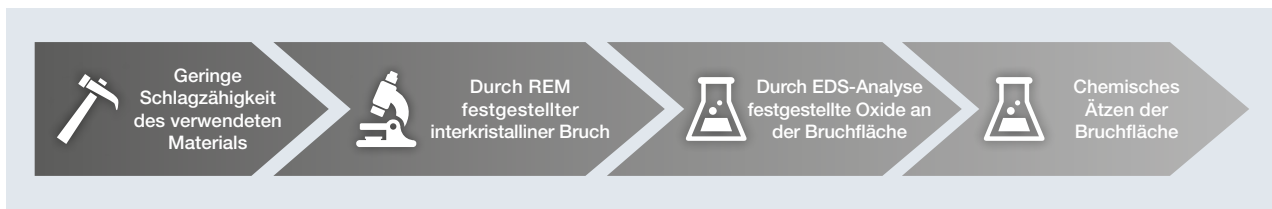
Nach dem chemischen Ätzen einer polierten Probe der Bruchfläche wurde deutlich, dass es sich bei dem Gefüge um nicht vollständig vergütetes Martensit handelte. Dies und die geringe Schlagzähigkeit liessen darauf schliessen, dass das Schmiedeteil nicht richtig wärmebehandelt wurde und alle Faktoren zusammen die Rissausbreitung in der Rotorscheibe beschleunigt haben könnten (Abb. 6).

Abb. 6 Fallspezifische Analyse und Ergebnisse zur Rissbildung im Schaufelfussbereich der Rotorscheibe.

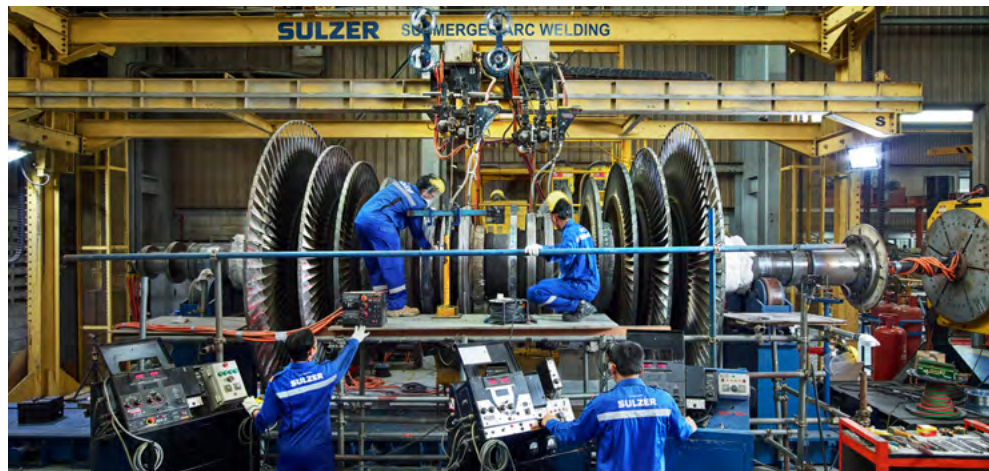
Abb. 7 Schweissschleifung einer Dampfturbine mit 12Cr bei Sulzer Turbo Services in Indonesien.

Das Aufbringen einer Schweisschicht aus 12%igem Chromstahl auf die verschiedenen niedrig legierten Rotorstähle ist keine leichte Aufgabe. Dennoch ist es dem Team von Sulzer gelungen, ein Schweissverfahren zu entwickeln, das bereits erfolgreich zur Reparatur von Kundenrotoren eingesetzt wird (Abb. 7).
