Repariert statt verschrottet

In einem südostasiatischen Kraftwerk musste eine große industrielle Gasturbine wegen schwerer Beschädigungen an verschiedenen Turbinenteilen unplanmäßig außer Betrieb gesetzt werden. Zwei Gesellschaften von Sulzer Turbomachinery Services – Sulzer Hickham Indonesia und Sulzer Elbar – waren in der Lage, die notwendigen Ersatzteile anzufertigen und alle Reparaturarbeiten auszuführen, sodass die Anlage sehr rasch wieder in Betrieb genommen werden konnte.

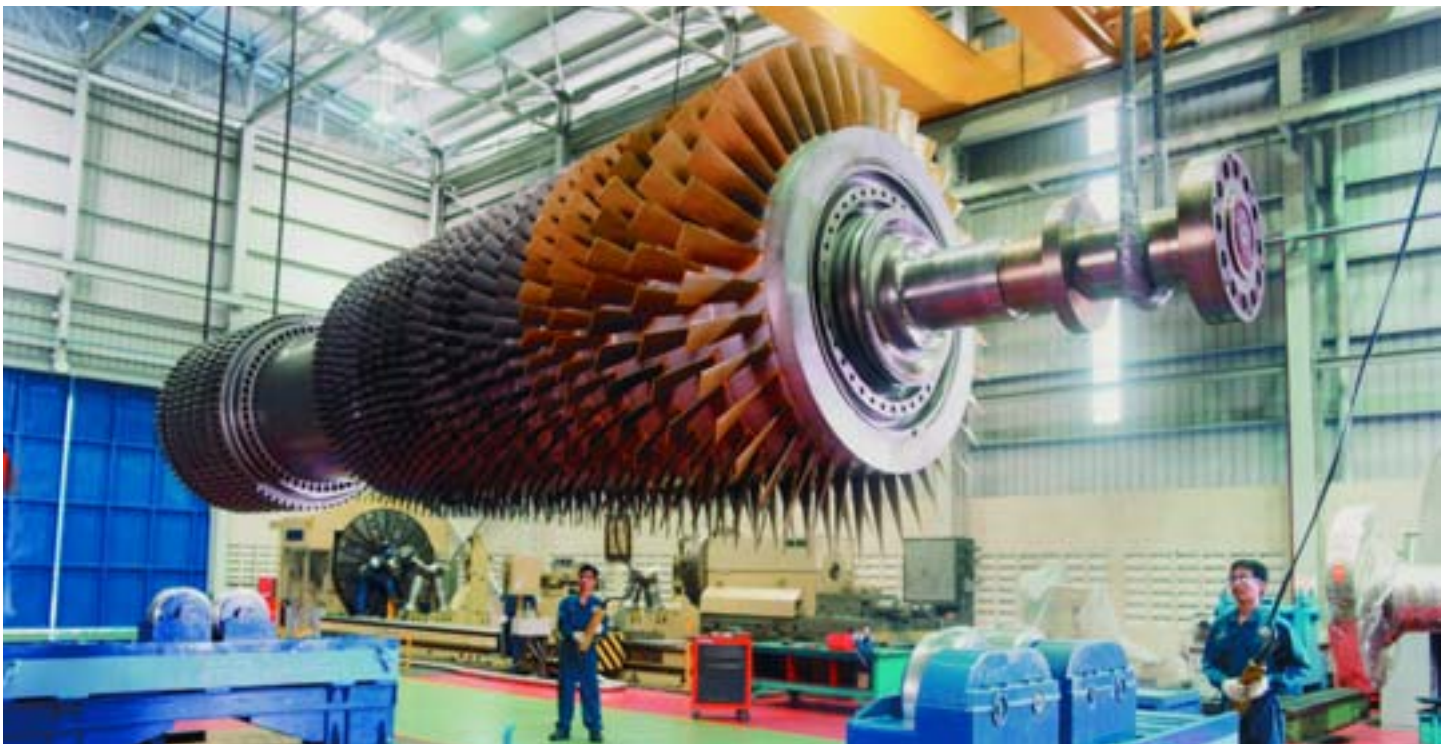
► Eine südostasiatische Elektrizitätsgesellschaft betreibt in einem Kombikraftwerk eine große, mit Erdgas befeuerte Gasturbine, die bei einer Drehzahl von 3000 min^{-1} eine Leistung von 90 MW erzeugt. Der massive 55-t-Rotor hat einen Durchmesser von fast 4 m und eine Länge von nahezu 10 m (Bild 1). Im Januar 2002 ist diese Gasturbine ausgefallen. Etwa 18 Monate vor dem Ausfall war die Gasturbine generalüberholt und auf den neuesten technischen Stand gebracht worden. Die Anlagenbesitzer stellten nun fest, dass bei einer neu konstruierten Dichtung während des Betriebs ein Defekt aufgetreten war. Dadurch war sie in den Heißgasstrom

geraten und hatte Beschädigungen an den Lauf- und den Leitschaufeln verursacht. Aufgrund eines zweiten Fehlers wurden zudem fünf Schaufelreihen am Kompressor sowie die antriebsseitige Welle beschädigt.

- 1** Rotor einer großen Gasturbine, die von Sulzer Turbomachinery Services nach einem Ausfall repariert wurde. Die Gasturbine kommt in einem Kombikraftwerk zum Einsatz. Die Reparatur war schneller und kostengünstiger als ein Austausch.

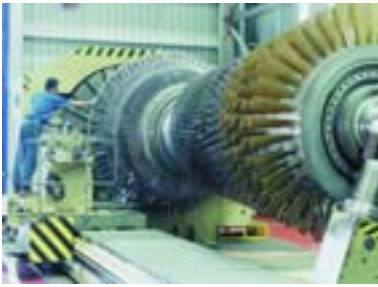
2 Der Gasturbinenrotor wird auf einer großen Drehbank bearbeitet.

Nachdem der Gasturbinenrotor ins Werk von Sulzer Hickham Indonesia (Bild 2) speditiert worden war, erfolgten umfassende Untersuchungen, die das Ausmaß der Beschädigungen noch eingehender dokumentieren sollten. Es bestätigte sich, dass die Welle verbogen war. Deshalb wurde ein iterativer Reparaturprozess entwickelt, bei dem thermische und mechanische Verfahren zum Spannungsausgleich und zum Ausrichten der Welle zum Einsatz kamen. Besonderer Wert wurde darauf gelegt, die Verformung der Welle zu korrigieren, ohne ihre Abmessungen zu ändern – andernfalls hätten andere Komponenten modifiziert werden müssen, womit eine nicht-standardmäßige Konfiguration geschaffen worden wäre. Der Prozess endete äußerst zufrieden stellend: Die Toleranzen an der Welle lagen in denselben Grenzen wie bei einem neuen Rotor.

Da der Rotor aus miteinander verschweißten Abschnitten bestand, machte man sich nach dem Ausfall große Sorgen um die Integrität der Schweißnähte. Diese wurden daher mit ausgereiften Ultraschallverfahren überprüft. Als feststand, dass alle Schweißnähte einwandfrei waren, war der Rotor einsatzbereit.

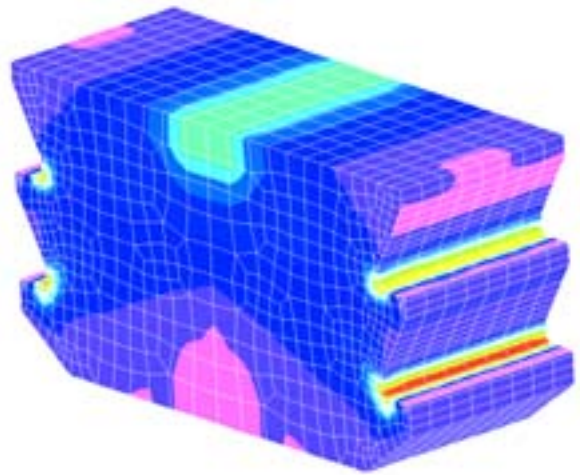
3 Die Finite-Element-Analyse eines Kompressor-Schaufelfußes ermöglichte eine Verbesserung seiner Dimensionen.

Im Rahmen des Reparaturauftrags war vereinbart worden, dass Sulzer Hickham Indonesia und Sulzer Elbar Kompressorschaukeln teilweise sowie Laufschaufeln und Leitschaufel-Verankerungen vollständig neu herstellen sollten. Die Kompressorschaukeln mussten vom Original abgeleitet werden (reverse engineering). Dabei kam auch die Finite-Elemente-Methode (Bild 3) zur Optimierung der Abmessungen und der Toleranzen im besonders belasteten Schaufelfuß zum Einsatz. Zudem wurden fünf Kompressorschaukelreihen mit einer erosionsbeständigen Aluminiumschutzschicht versehen, um die Reibung zu vermindern und langfristigen Schutz gegen Korrosion und Erosion zu bieten.
