Knapp in der Zeit und doch vorzeitig fertig

IMAN SIGIT
SULZER TURBO-
MACHINERY SERVICES

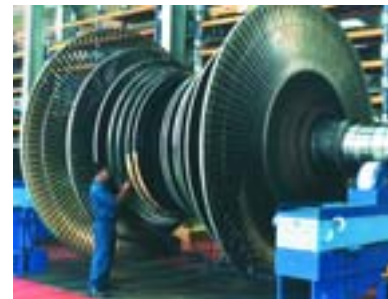
2 Neubeschaukelung eines 56-t-Niederdruck-Dampfturbinenrotors.

Der Arbeitsplan sah vor, die Rotor-schaufeln der dritten und vierten Stufe jedes ND-Rotors aus Gründen der Zeitersparnis einfach abzutrennen. Die Fußbereiche der Schaufeln wurden dann unter Zuhilfenahme spezieller Einspannvorrichtungen und Werkzeuge auf der großen Drehbank bearbeitet. Nachdem die Labyrinthdichtungen entfernt und die übrigen Bearbeitungsvorgänge abgeschlossen waren, wurde jeder Rotor von der Drehbank auf ein Paar elektrisch betriebener Rollständler umplatziert, wo die komplizierte Neubeschaukelung und die Installation der neuen Labyrinthdichtungen erfolgte (Bild 2). Danach wurde jeder Rotor wieder in die Drehbank eingespannt, damit die Labyrinth-

dichtungen und die Deckbänder der Schaufeln auf das geforderte Maß hin bearbeitet werden konnten. Zum Schluss erfolgten zum Qualitätsnachweis Maßhaltigkeitsprüfungen und zerstörungsfreie Materialtests.
