Instand gesetzt und verbessert

Notreparatur einer Dampfturbine

ROBERT C. EISENMANN, SR.
SULZER TURBO SERVICES

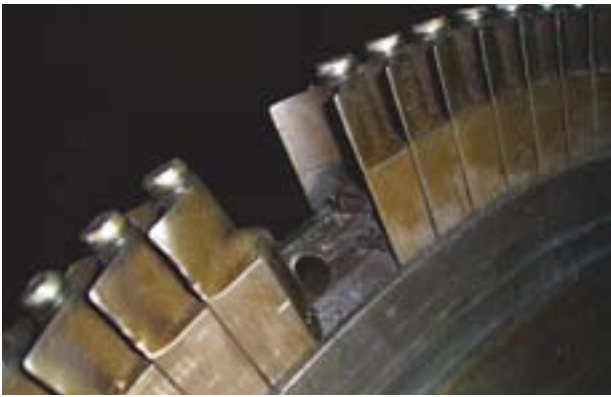
stufenweise bis auf $10\,000\text{ min}^{-1}$ hochgefahren. Der Drehzahlregler wurde nach festgelegten Verfahren mechanisch überbrückt, um die Überdrehzahl zu erreichen. Dabei stieg die Drehzahl rasch von $10\,000\text{ min}^{-1}$ auf $15\,400\text{ min}^{-1}$, worauf aus der Turbine ein lauter Knall ertönte. Die Maschine wurde abgeschaltet und zwecks

1 Dampfturbinschaufelungs- und Deckbandhavarie. Sulzer Turbo Services reparierte diese Dampfturbine einer australischen Raffinerie in nur 10 Tagen.

mechanischer Inspektion demonstriert. Dabei traten schwere Schäden an Gehäuse, Rotor und Beschaufelung zutage (Bild 1).

Da der havarierte Rotor schwere Schaufel- und Deckbandschäden aufwies, war die Verwendung des früher eingesetzten Rotors die einzige kurzfristig mögliche Lösung. Die Lagerzapfen dieses Rotors wurden mit Wolframkarbid beschichtet und auf Maß geschliffen. Der Wellenkupplungssitz und beide Dichtungsbereiche wurden mit Inconel 718 beschichtet und ebenfalls auf Maß geschliffen. Der Rotor wurde ausgewuchtet und die Wellenoberflächen wurden für neue Überwachungsgeber poliert. Ferner reparierte Sulzer Enpro den Ölrelais-Fliehkraftregler und Servo, zudem wurde ein verbesserter Überdrehzahl-Auslösemechanismus eingebaut.

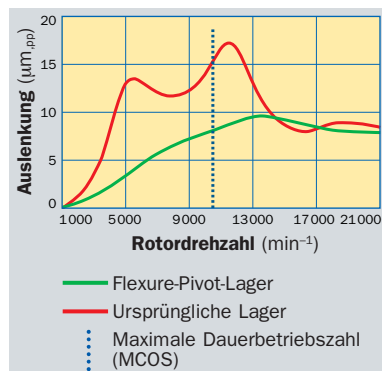
Die Turbine war ursprünglich mit ungeteilten, ausgegossenen Gleitlagern ausgerüstet, die sich für Maschinen mit niedrigen Drehzahlen eignen, aber nicht die erforderliche Steifigkeit und Maßhaltigkeit für schnell laufende Turbomaschinen aufweisen. Die RDA zeigte, dass die Konstruktion der ursprünglichen Gleitlager die Anforderungen nur knapp erfüllte. Es wurde berechnet, dass die erste kritische Drehzahl bei 5500 min^{-1} lag, also sehr nahe an der halben Betriebsdrehzahl. Die zweite kritische Drehzahl lag der Berechnung zufolge bei 11 500 min^{-1} , also nur 10% über der MCOS. Jede Verschlechterung der Lagersteifigkeit musste somit die zweite kritische Drehzahl in den Bereich der Betriebsdrehzahl hinunter verschieben (Bild 2).

2 Das berechnete Ansprechverhalten des Rotors mit den ursprünglichen und den Flexure Pivot™-Lagern zeigt eine reduzierte Wellenauslenkung mit den neuen Lagern.

unterdrückte die Reaktion auf die erste kritische Drehzahl wirkungsvoll und steigerte die zweite kritische Drehzahl auf 13 500 min^{-1} (29% Drehzahlabstand). Die synchronen Schwingungsamplituden wurden reduziert und die Stabilität verbessert. Zusätzlich wurden die Lagerbelastungen bei Betriebsdrehzahl im Vergleich zu den ursprünglichen Lagern um 48% vermindert. Insgesamt verbessern die Flexure-Pivot-Lager das Betriebsverhalten dieses 50 Jahre alten Turbinenrotors deutlich.

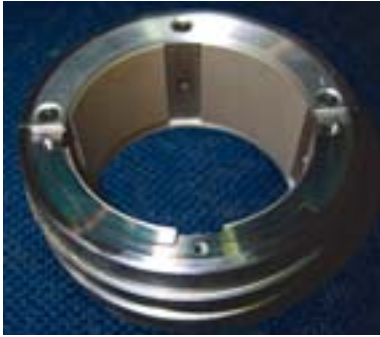
3 Das Flexure-Pivot-Gleitlager ergibt wegen der engen Bearbeitungstoleranzen für die summierten Lagereinbaumasse eine Nulltoleranz.

Die RDA zeigte klar, dass ein Kippsegmentlager mit 4 Segmenten die bestgeeignete Lagerkonfiguration ist. Jedoch gestattete die Größe der Turbinenlagergehäuse den Einbau eines herkömmlichen Kippsegmentlagers mit Kniehebeln nicht. Der Außendurchmesser der Lager musste deshalb minimal gehalten werden, was zur Wahl der Flexure-Pivot™-Konstruktion führte (Bild 3).

Das Flexure-Pivot-Lager ist eine einteilige Konstruktion, die frei ist von potenziellen Montagefehlern, Verschleißteilen und Flattern entlasteter Teile. Diese Konfiguration

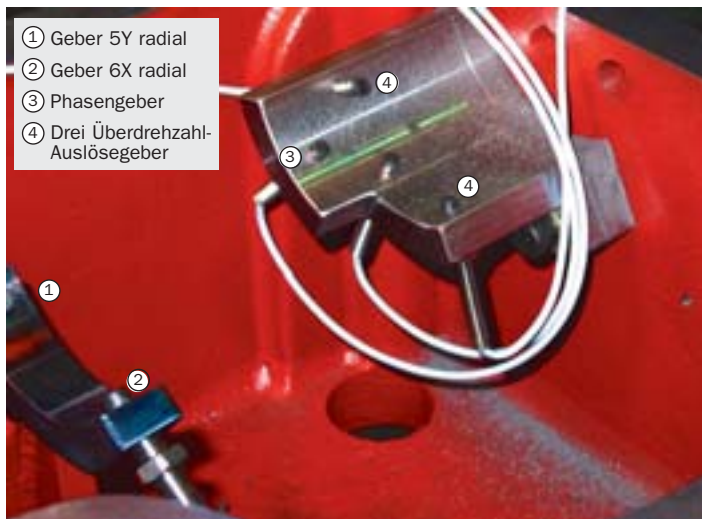
4 Die radialen Schwingungsgeber am Drehzahlreglerende sind in eine von Sulzer Hickham konstruierte und hergestellte Halterung eingebaut.

nenenden als eine echte Herausforderung. Die X-Y-Radialgeber am abdampfseitigen Lagergehäuse wurden mit nur geringen Modifikationen an der Turbine eingebaut. Für die Geber am Fliehkraftreglerende musste jedoch eine Instrumentennabe fabriziert werden, um die doppelten Schubgeber, die 3 Synchronisiergeber und den Phasengeber unterzubringen (Bild 4). Alle Messwandlerkabel sind außerhalb des Drehzahlreglergehäuses geerdet und alle Koaxialkabel entsprechend abgedichtet. (Bild 5).

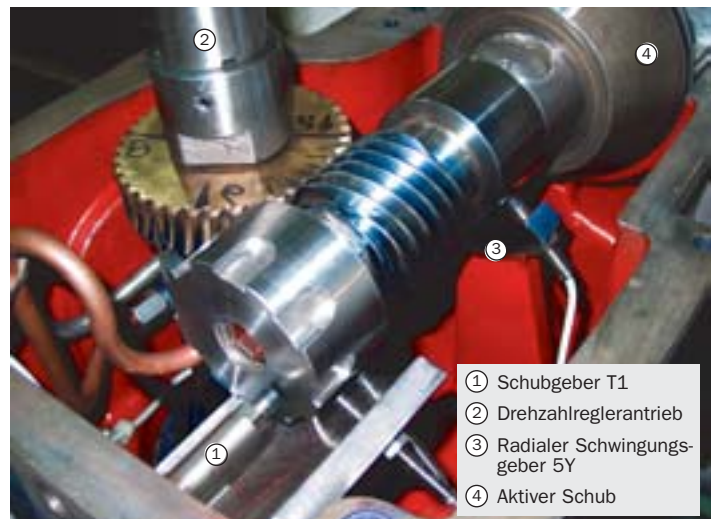
5 Im Reglergehäuse wird zwischen den Gebern ein korrekter Abstand eingehalten, um eine gegenseitige Beeinflussung auszuschließen.
