Erstklassiger Service trotz engen Zeitrahmens

Reparatur einer 160-MW-Dampfturbine

HEPY HANIPA
SULZER TURBO SERVICES

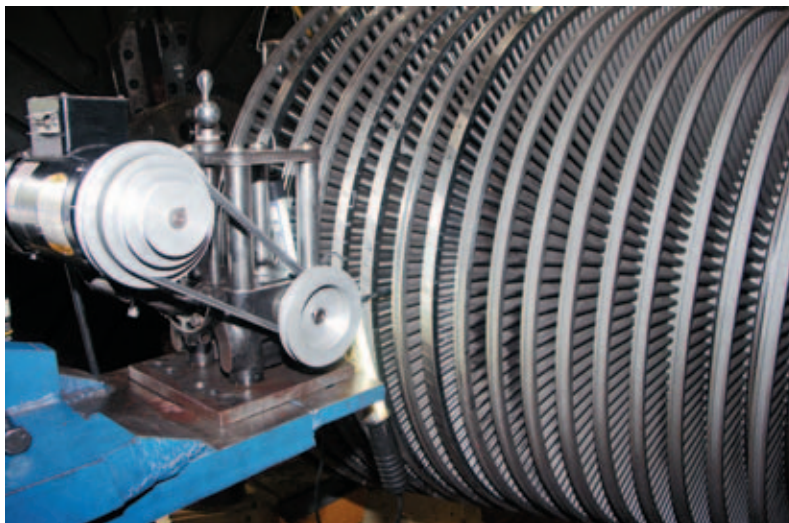
Die Überprüfung vor Ort ergab, dass die letzten 7 Stufen des HD-Rotors, d.h. die Stufen 19–27, durch radiales Anstreifen schweren Schaden genommen hatten. Weitere Komponenten des HD-Rotors, wie die Dichtungen, waren ebenfalls in Mitleidenschaft gezogen worden.

1 Ersatz der Schaufeln am HD-Rotor.

Die Rundlaufkontrolle des beschädigten ND-Rotors in der Werkstätte zeigte, dass die Havarie auch zu einer starken Wellenbiegung geführt hatte. Auf Basis dieser umfassenden Überprüfung legte Sulzer Hickham Indonesia einen Reparaturvorschlag mit den folgenden Schwerpunkten vor: Ersatz der Beschaukelung bei den 7 letzten Stufen des HD-Turbinenläufers (Bild 1), Ersatz der 2 letzten Leitschaufelstufen der HD-Turbine, Begradigung des ND-Rotors und Schweißreparaturen (Bild 2), Ersatz sämtlicher Dichtungen,

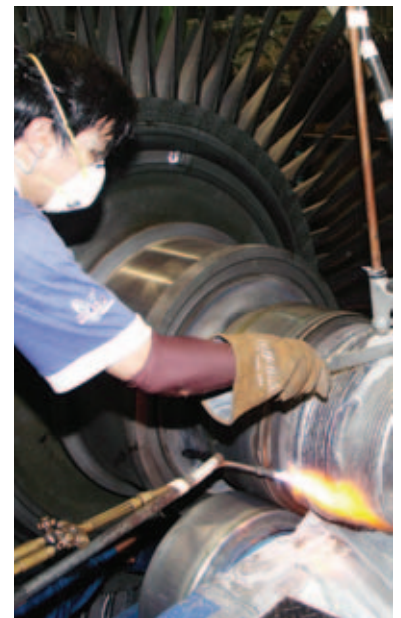
Die Abschaltung hatte zudem beträchtliche Schäden am ND- und Generatorläufer verursacht. Am Radiallager des ND-Rotors und am Kupplungsflansch des Generators wurden Anstreifschäden und Risse festgestellt.

2 Schweißen am Radiallager des ND-Rotors.

Der ND-Rotor wurde gerichtet und die radialen Gleitlager durch

Unterpulver-Auftragsschweissen wieder auf ihre ursprünglichen Abmessungen und Spezifikationen zurückgeführt. Wegen der Masse des ND-Rotors von nahezu 50 Tonnen war die Herstellung spezieller Halterungen erforderlich, um ihn für das Spannungsrückglühen vertikal positionieren zu können.

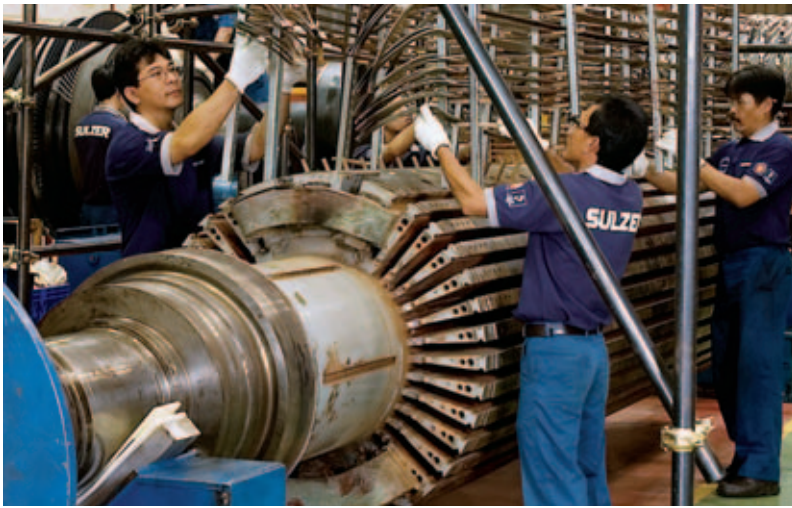
3 Neuwicklung des Generators.

Reparatur des Rotorkupplungsflanschs und vollständige Neuwicklung des Generators (Bild 3).

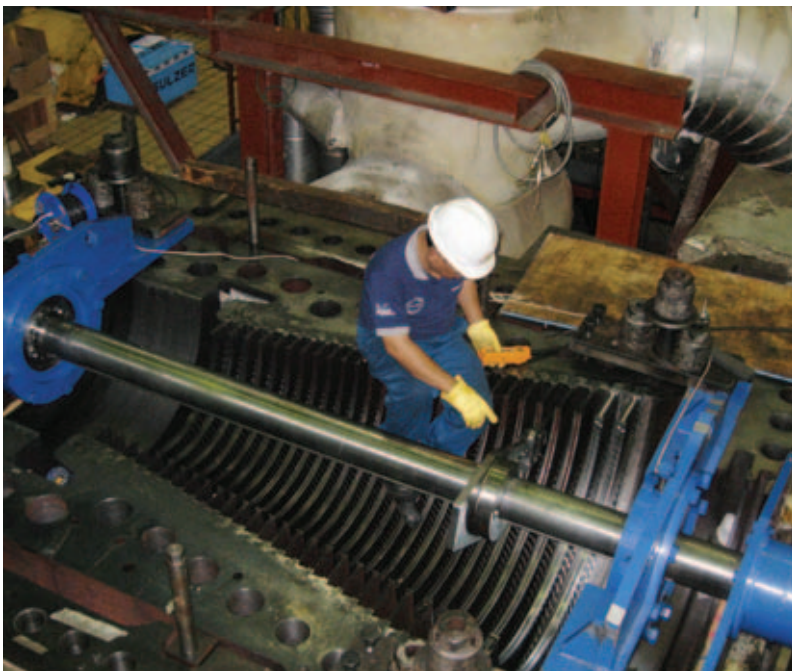
Von den Stator Komponenten waren die Leitschaufeln der 26. und 27. Stufe der HD-Einheit so stark beschädigt, dass ein Ersatz der Schaufeln und sämtlicher Dichtungen erforderlich war.

4 Vor-Ort-Endbearbeitung der Stator Komponenten der HD-Turbine.

Der Ersatz der Leitschaufeln und der nicht rotierenden Dichtungen der HD-Turbine sowie die Endbearbeitung wurden vor Ort ausgeführt. Sulzer Hickham Indonesia konzipierte eigens für den Be-

arbeitungsprozess vor Ort eine tragbare Waagrechtbohrmaschine. Die Konzeption, Herstellung und Überprüfung dieser Maschine wurde in 4 Wochen abgeschlossen. Anschliessend wurde sie vor Ort transportiert, wo mit ihrer Hilfe die Leitkomponenten der HD-Turbine erfolgreich auf Mass fertig bearbeitet wurden (Bild 4).
