## Vom Umzug bis zur Wiederinbetriebnahme einer Frame-5-Gasturbinenanlage

# Zweites Leben

Sulzer Turbo Services Indonesia ist eine eindrucksvolle Instandsetzung und Modernisierung einer ausrangierten Gasturbineneinheit für die Stromerzeugung gelungen. Sämtliche Schritte vom Umzug der Einheit bis hin zur Wiederinbetriebnahme wurden von dem Unternehmen ausgeführt. Die Anlage wurde am 14. Dezember 2009 dem kommerziellen Betrieb übergeben und läuft seitdem ohne nennenswerte Probleme.

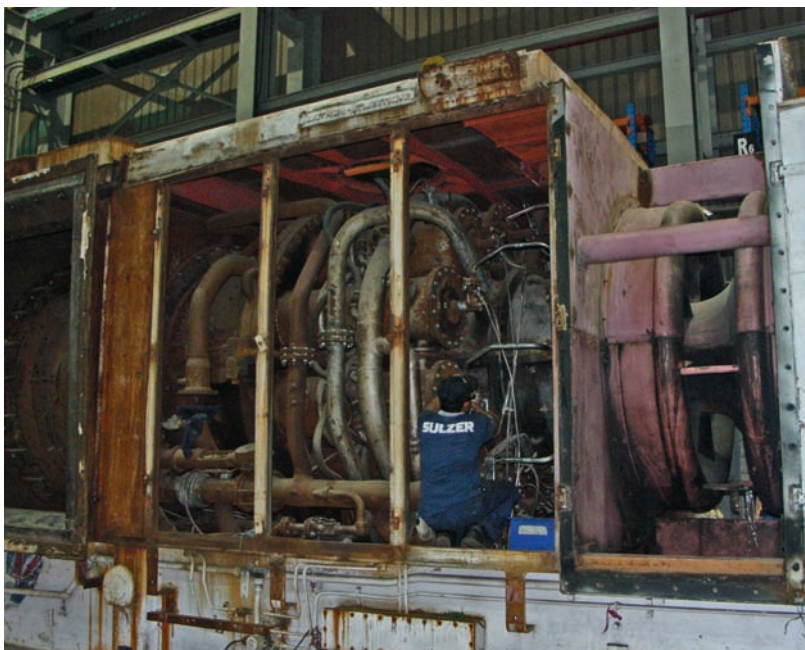
1 Die völlig korrodierte Gasturbineneinheit wurde für die Modernisierung vollständig zerlegt.

Zunächst wurde die Einheit abgerüstet, um eine genauere Untersuchung und Empfehlungen zur Instandsetzung zu ermöglichen 1. Dazu wurden der Rotor der Gasturbine entfernt und die Einheit komplett zerlegt. Die Verdichter- und Turbinenstufen wurden demontiert und die Einzelteile einer genauen Untersuchung unterzogen. Dabei wurden auf mehreren Verdichterschaufeln Schäden durch Fremdkörper festgestellt und kleinere Reparaturen an den Schaufeln durchgeführt.

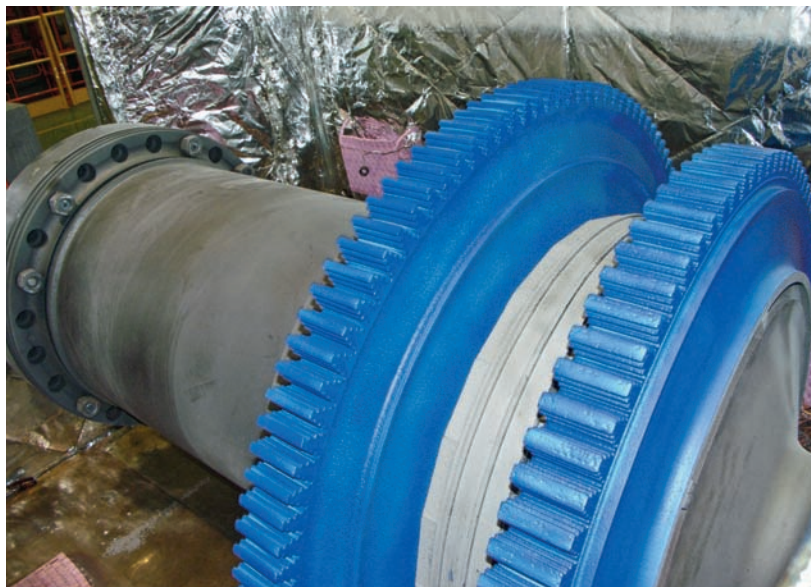
2 Beschichtete Turbinenräder.

Ein Turbinenrad wurde zum Schutz gegen Korrosion mit einer Aluminiumbeschichtung (HI-Coat A08) versehen 2. Beide Lagerzapfen des Rotors hatten sich durch mittelstarke radiale Reibung und geringe Lochfraßkorrosion verkleinert. Da am Rotor keinerlei Anzeichen für Riss-

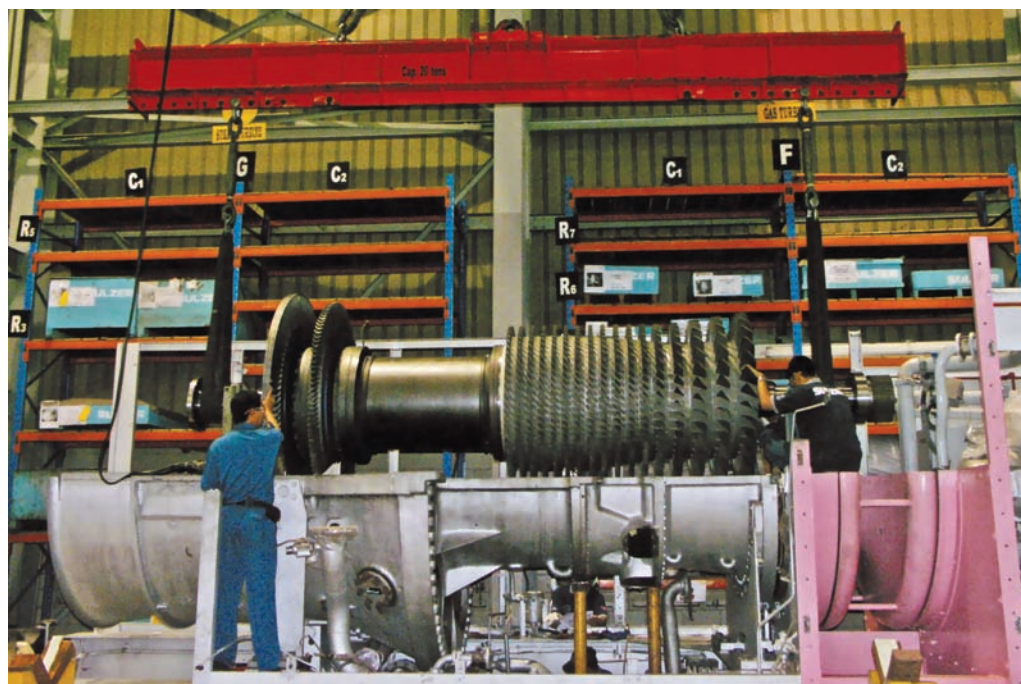
3 Installation des Rotors.

Die 84 Nutenkeile mit je acht Keilen pro Nut wurden durch neue G10-Füllstücke aus dielektrischem Material ersetzt, die eine enge radiale Passung gewährleisteten. Sämtliche elektrischen Prüfungen von Rotor und Stator des Generators waren einwandfrei, so dass der Rotor mit neuen Lagern wieder installiert werden konnte 3 4 5.

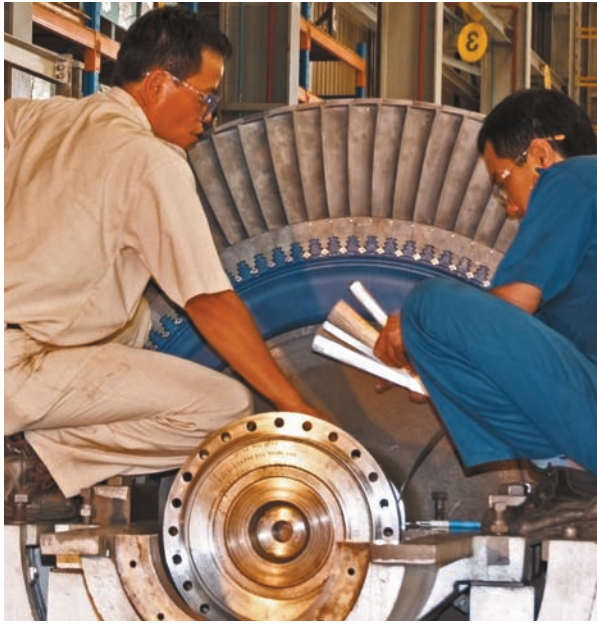
4 Montage der Turbine in der Werkstatt.

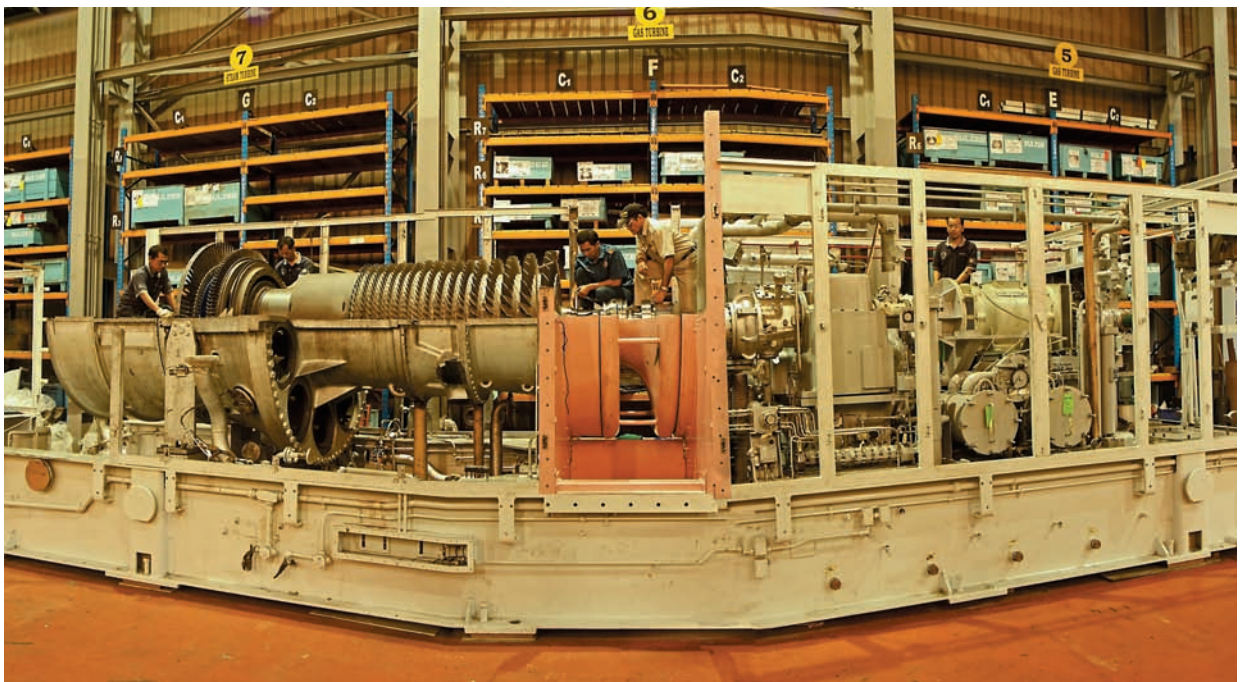
5 Turbine, Verdichter und Turbogenerator.

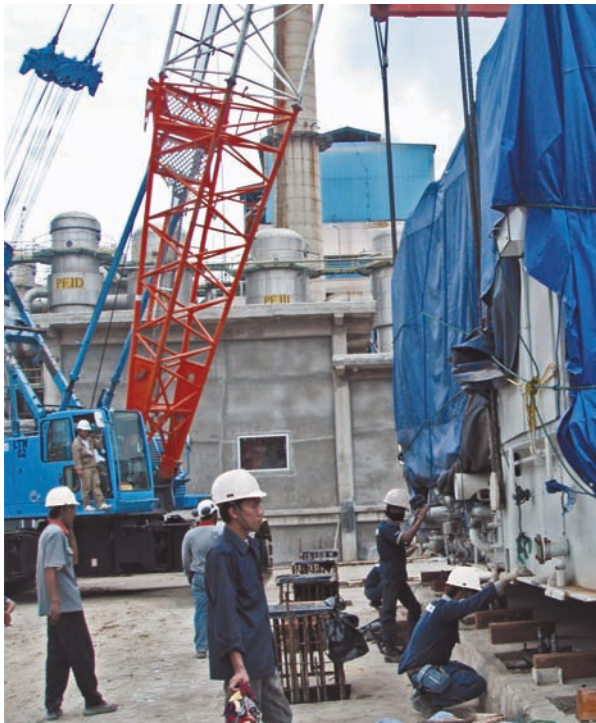
6 Die Gasturbineinheit wird zur Vorausrichtung direkt auf das Fundament abgeladen.

Die Vorbereitungen vor Ort begannen mit der Überprüfung der Bauarbeiten am Fundament. Dabei wurden die Positionen der Verankerungsbolzen vermessen und mit den Zeichnungen des ursprünglichen Fundaments verglichen. Nach Fertigstellung des Fundaments wurde die Einheit geliefert und zur Vorausrichtung direkt auf das Fundament gesetzt 6.

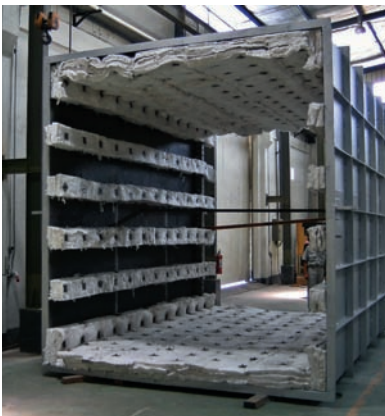
7 Die Abgasschalldämpfermodule wurden nach Vorgaben von Sulzer Turbo Services neu gefertigt.

Das Abgas- und das Lufterlasssystem der Gasturbine wurden von lokalen Anbietern nach den technischen Vorgaben von Sulzer Turbo Services Indonesia gefertigt. Das Abgassystem umfasst eine Stahlkonstruktion sowie drei Hauptunterbaugruppen, bestehend aus einem 90°-Krümmer und zwei Schalldämpfer-

modulen. Der Abgaskamin, der auf dem Abgassammler montiert wird, entspricht der normalen Ausführung für den Typ Frame 5001P im reinen Gasturbinen-Generator-Betrieb (*Simple Cycle*). Die Schalldämpfermodule sind aus Kohlenstoffstahl geschweißt und verfügen über externe Dichtnähte und eine Innenseite, die eine Wärmeausdehnung ermöglicht. Sämtliche Beschreibungen und Anweisungen für die Fertigung und Vorfertigung wurden in den technischen Spezifikationen aufgeführt.

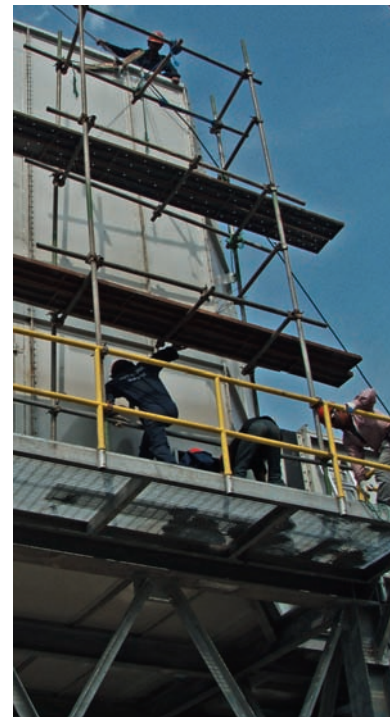
8 Montage des Lufteinlasssystems vor Ort.

Alle neu gefertigten Teile des Abgas- 7 und Lufteinlasssystems wurden verpackt und an den neuen Standort geliefert. Während das Abgassystem direkt an der Einheit installiert werden konnte, musste das Lufteinlasssystem vor Ort montiert werden 8. Insgesamt waren eine ganze Reihe von Schweiß- und Schleifarbeiten sowie das Heben schwerer Lasten erforderlich. Da diese Arbeiten nicht ganz ungefährlich waren, wurden die Sicherheitsvorkehrungen jeden Morgen vor Arbeitsbeginn überprüft.
