Nach katastrophalem Ausfall:

# Wiederinstandsetzung einer 50-MW-Dampfturbine

**JOHN EAST**  
**BOB EISENMANN**  
**SULZER TURBO-**  
**MACHINERY SERVICES**

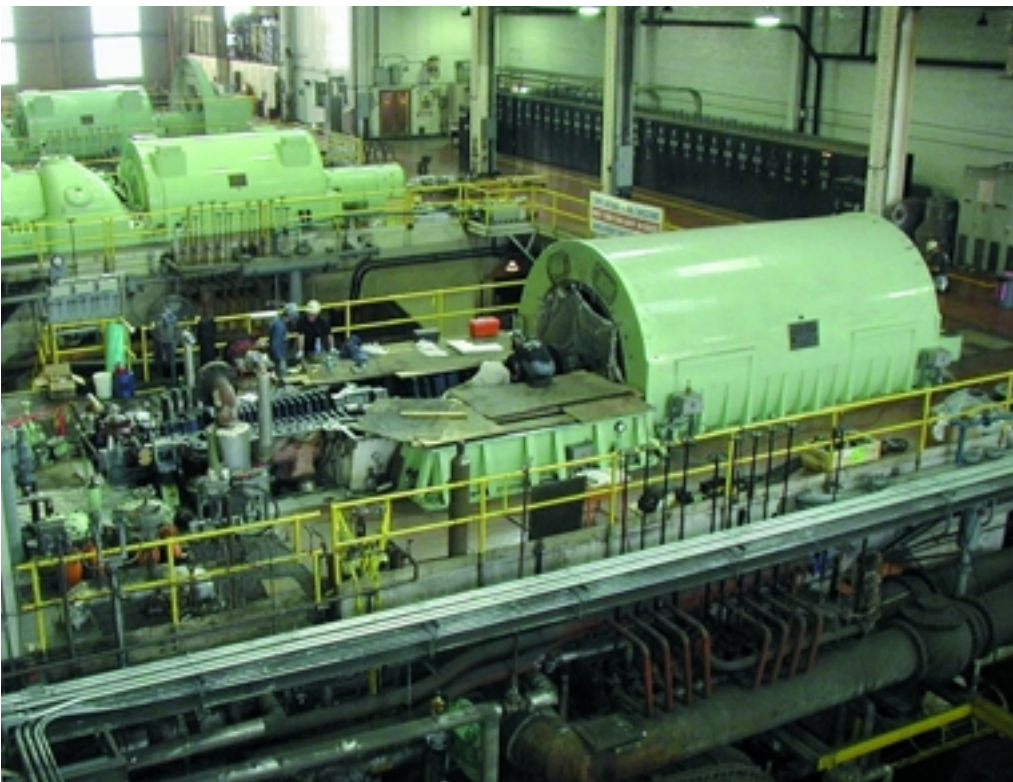
▶ Gegen Ende des Jahres 2000 erhielt Sulzer Hickham den Auftrag zur Reparatur einer 50-MW-Dampfturbine, Baujahr 1943 (Bild 1). Es handelte sich dabei um eine 20-stufige, doppelflutige Kondensationsturbine in Tandemaufstellung mit einem Frischdampfdruck von 60 bar bei 500 °C.

Es war dies das dritte katastrophale Axiallager-Versagen seit der Erneuerung des Hochdruckrotors Mitte der 1980er-Jahre. Der neueste Ausfall hatte eine schwerwiegende Beschädigung des Rotors und der Leitstufen zur Folge. Der Originalhersteller (OEM) hatte eine Reparatur des Hochdruckrotors abgelehnt und empfohlen, diesen zu ersetzen. Tatsächlich zog die Geschäftsleitung des Turbinenbetreibers ernsthaft in Erwägung,

1 Nach drei folgereichen Ausfällen wegen Lagerschäden wurde diese 50-MW-Dampfturbine durch Sulzer Hickham repariert.

Die aufwändigsten Turbinenreparaturen wurden im Sulzer-Hickham-Werk in La Porte, Texas (USA), durchgeführt. Dazu gehörte die Schweißreparatur vier kompletter Turbinenscheiben und des integralen Kamms des Axiallagers am Hochdruckrotor sowie der Ersatz von 18 Reihen Turbinenschaukeln samt Deckbändern. Zwei der großen gusseisernen Niederdruck-Leitstufen, die von Konkurrenzunternehmen während der Angebotsphase als nicht mehr brauchbar eingestuft worden waren, konnten mit Hilfe mechanischer Einsätze instand gestellt werden, die von Sulzer Hickham entwickelt worden waren. Bei zwei

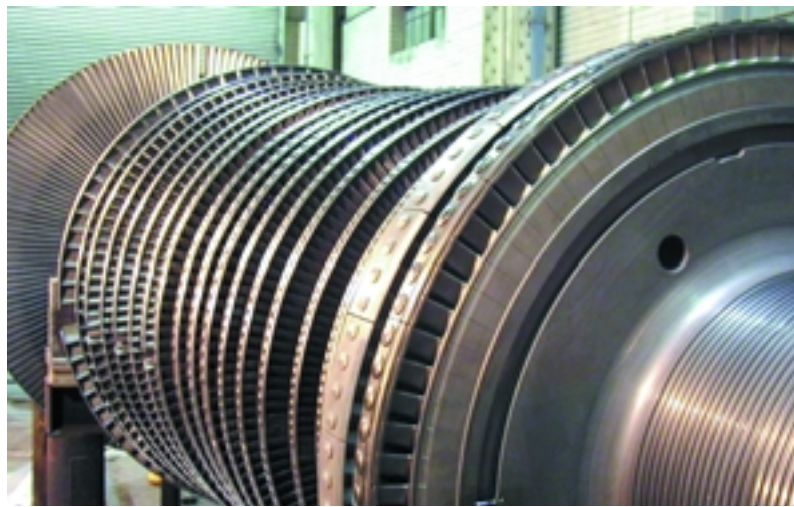
Bei normaler Betriebsdrehzahl befand sich die Maschine sehr nahe bei einer kritischen Drehzahl. Noch komplizierter wurde die Angelegenheit, weil der Kondensator starr mit der Turbine verbunden

und unterhalb des zweiten Radial-lagers angeordnet war, das sich innerhalb des Niederdruckgehäuses befand und von Abdampf umhüllt war. Dies führte während des Aufstartens infolge von Temperatur-Transienten zu einer variierenden Anhebung des zweiten Lagers und damit verbunden zu einer variierenden Lagerbelastung. Das Hochdruckgehäuse wird von einer flexiblen, 100 cm hohen Auflage getragen; diese ist der Strahlungswärme des Hochdruckgehäuses ausgesetzt, sodass es auch zu Höhenverschiebungen beim ersten Lager kommt. Die Höhenverschiebungen beim ersten und beim zweiten Lager verstärkten die Schwingungsempfindlichkeit des Hochdruckrotors drastisch. Infolge des Zusammenwirkens dieser Faktoren waren ursprüngliche Versuche zur Kompensation der Wellenverbiegung mit Ausgleichsgewichten erfolglos.

**2** Durch den Einsatz eines speziellen Dämpfungslagers konnten die Auswirkungen einer kritischen Drehzahl gemindert werden.

Um die Linearität der Schwingungsempfindlichkeit des Rotors mit der Drehzahl zu verbessern und somit das Auswuchten vor Ort zu ermöglichen, wurde von Bearings Plus, Inc. kurzfristig ein

neues Dämpfungslager (Squeeze Film Damper Bearing) für das Hochdruck-Lagergehäuse konstruiert und geliefert. Bild 2 zeigt die Konfiguration dieser patentierten SFD-Lagereinheit. Im Betrieb sind die Abrollbereiche mit Lageröl gefüllt, was für das hochdruckseitige Lager eine zusätzliche Flexibilität und Dämpfung ergibt.
