Neues Leben für eine altgediente Turbine

HAN HAMER |
SULZER TURBO SERVICES

Reparatur- und Wartungsarbeiten an rotierenden Maschinen unterschiedlichster Bauarten und Baujahre erfordern Fachkenntnisse, die sich nur in der Praxis erwerben lassen. Sulzer Elbar, ein Unternehmen der Sulzer Turbo Services, setzte in einem nordeuropäischen Kohlekraftwerk einen ungewöhnlichen Turbinensatz instand, darunter eine Radial-Dampfturbine. Da die Leistungsabgabe dieses seltenen Turbinentyps begrenzt ist, wird er in modernen Dampfkraftwerken nicht eingesetzt. Diese anspruchsvolle Aufgabe erforderte Reverse Engineering und die Fertigung zahlreicher Turbinenteile ohne die Original-Konstruktionszeichnungen.

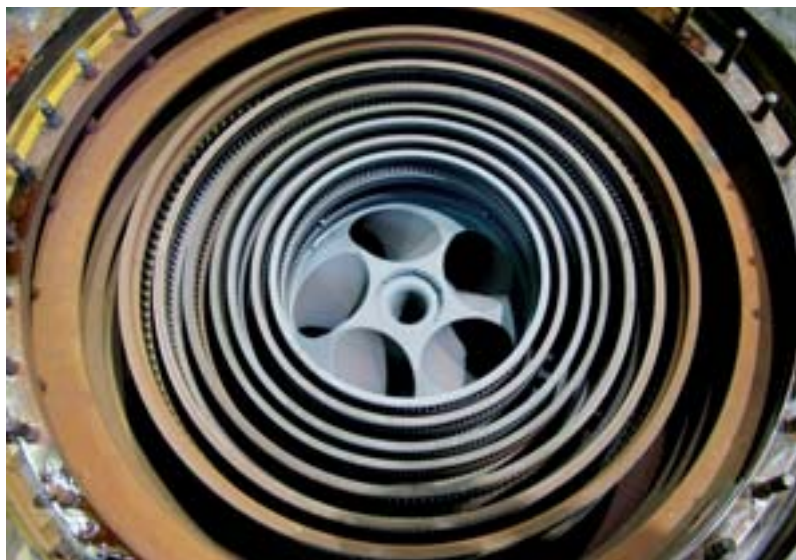
▶ Die Ljungström-Dampfturbine wurde Anfang des 20. Jahrhunderts von den Gebrüdern Ljungström aus Schweden entwickelt. In dieser Turbine strömt der Dampf in radialer Richtung, anders als in den üblicheren Axialturbinen (Bild 1). Sie verfügt über 2 gegeneinander rotierende Rotorabschnitte und hat keine stationären Teile. Die Schaufeln sind so angeordnet, dass diejenigen des einen Läufers als Leitschaufeln für den anderen Läufer dienen. Da beide Wellen entgegengesetzt rotieren, treibt diese Turbomaschine normalerweise 2 Generatoren an oder ist mit einem nachfolgenden Getriebe gekoppelt.

1 Sulzer Elbar führte Reparaturen an einer Dampfturbineinheit durch, zu der eine seltene Radial-Dampfturbine zählt. Die Abbildung zeigt den Rotor dieser Ljungström-Turbine in seinem Gehäuse.

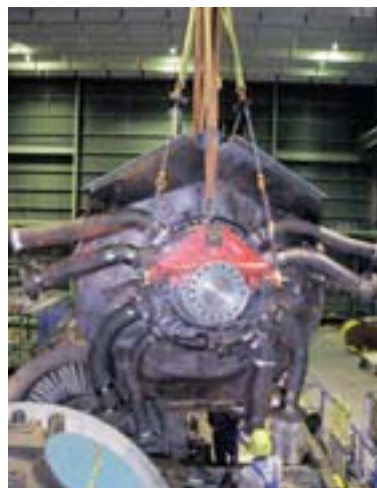
Wegen ihrer Eigenarten, ihres Alters und des fortschreitenden Verfalls war die Neuausrichtung der Einheiten eine schwierige Aufgabe. Für die Ausrichtung waren viele Spezialwerkzeuge erforderlich. Nach der Ausrichtung begann die Montage (Bild 3). Bei den Abstandsprüfungen während der Montage wurde eine größere Verformung der Dampfkammer fest-

3 Montage der Radialturbine vor der Installation.

gestellt. Die Engineering-Abteilung der Neuteilfertigungsgruppe von Sulzer Elbar und die Bearbeitungsabteilung arbeiteten rund um die Uhr an allen 4 Dampfkammern. Sie wurden repariert und so wiederhergestellt, dass die Betriebstoleranzen eingehalten werden.

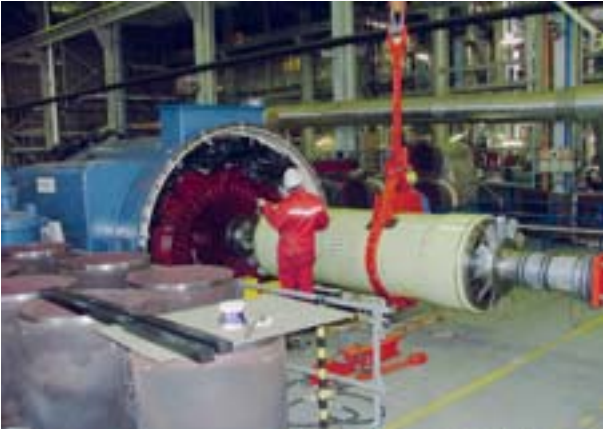
4 Ausbau des Generator-Rotors.

Die Generatoren sind wasserstoffgekühlt. Zuerst wurden sie von Sulzer Elbar vor Ort inspiziert (Bild 4). Nach der Lagerinspektion mussten die H₂-Dichtungen nachgebaut und ausgetauscht werden. Danach wurden umfangreiche elektrische Prüfungen des Stators durchgeführt. Die Keile und, nach dem Entfernen der Rotoren, das Lagerschild wurden untersucht. Während des Betriebs waren beträchtliche Mengen Wasserstoff aus den Generatoren ausgetreten, die daher viele Jahre lang unter ihrer Auslegungsleistung gearbeitet hatten. Ein wichtiges Ziel dieser Stillsetzung war die Reduzierung der Leckrate auf die ursprünglichen Werte. Eine schwierige Aufgabe war der Austausch des O-Rings und des Druckrings des vertikalen Flansches zwischen Turbinengehäuse und Stator des Generators, der zum Austausch des O-Rings aus seinem Fundament gehoben werden musste.

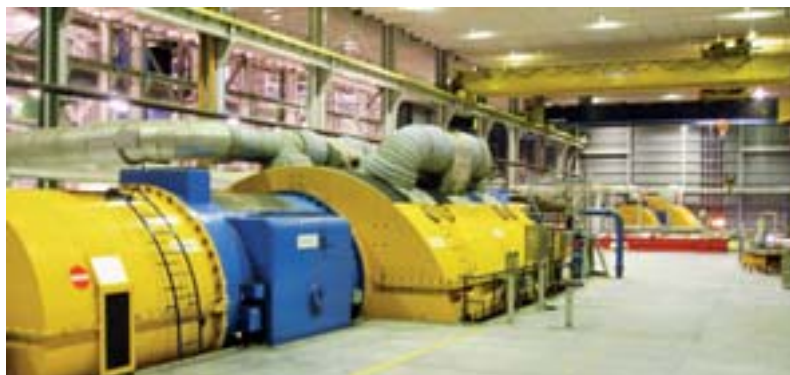
Eine weitere Herausforderung war der Austausch der kompletten Wasserstoff-Radialdichtringe der Generatoren. Dichtungen und Abdeckungen wurden nachgebaut. Das Team von Sulzer Elbar konnte die Leckrate bei beiden Einheiten auf den ursprünglich vorgesehenen Wert reduzieren. Der Kunde kann den Generator nun mit normalem Druck betreiben, was in den letzten 10 Jahren nicht möglich gewesen war. Nach der Endmontage wurde die Einheit ausgewuchtet, um alle Schwingungen in den Grenzwerten zu halten (Bild 5).

5 Blick auf beide Einheiten nach der mechanischen Fertigstellung.
