Modifikation und Reparatur einer 90-MW-Dampfturbine nach einem katastrophalen Ausfall

An einer 90-MW-Dampfturbine kam es durch den Bruch einer Schaufelfußverzahnung an einer der Rotorscheiben zu schweren Schäden an den Rotor- und Stator­komponenten, die wiederum zu einem katastrophalen Ausfall der Turbine führten. Anstatt einen neuen Rotor zu kaufen, was mit inakzeptablen Kosten und Lieferzeiten verbunden gewesen wäre, beauftragte der Kunde Sulzer mit der Überarbeitung der Schaufelfußgeometrie und der Reparatur von 6 der 12 Rotorscheiben. Der gesamte Engineering- und Reparaturprozess dauerte nur 18 Wochen.

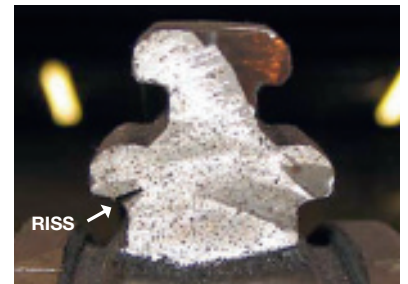
Die Hauptursache für den Ausfall war die Bildung von Rissen an den Tannenbaumprofilen der Stufe T13. Aufgrund des symmetrischen Aufbaus des Rotors empfahlen die Experten von Sulzer dem Kunden auch die Untersuchung der gegenüberliegenden Turbinenseite. Bei der Untersuchung der generatorseitigen Profile (durch Sicht- und Magnetpulverprüfung) wurden weitere Risse an den

² Typische Rissposition an den Verbindungszapfen. Die Risse verliefen um das gesamte Laufrad.

Die Abschnitte der Stufen T13 und T14 wurden vor der Ankunft des Rotors bei Sulzer entfernt. Bild ² zeigt die typische Lage der Risse in den Ecken der Verbindungszapfen. Wie Magnetpulverprüfungen ergaben, verliefen die Risse um das gesamte Laufrad herum sowohl an den oberen als auch den unteren Zapfen.

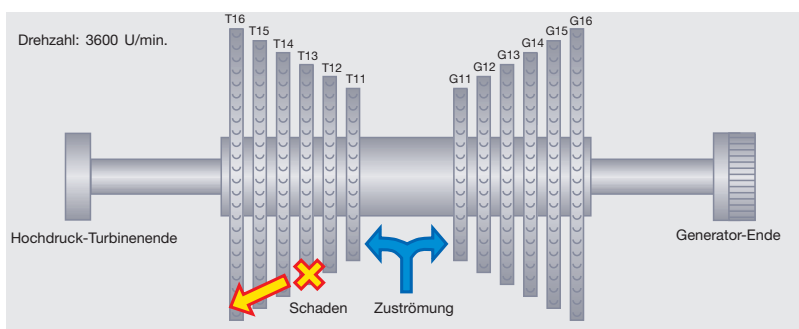
Der Grund für den katastrophalen Ausfall der 90-MW-Dampfturbine war ein Versagen der Stufe T13 aus Stahl der Klasse 7 gemäß ASTM A470. Der Niederdruckrotor ist als zweiflutiger Vollrotor mit mittigem Dampfeintritt ausgeführt ¹. Zum Ausfall kam es, als sich im Betrieb eine Schaufel vom Rotor löste und nachgelagerte Stator- und Rotor­komponenten schwer beschädigte. Darüber hinaus wies auch der Rotorkörper starke Reibspuren auf.

¹ Niederdruckrotor der Dampfturbine mit symmetrischer Zuströmung.

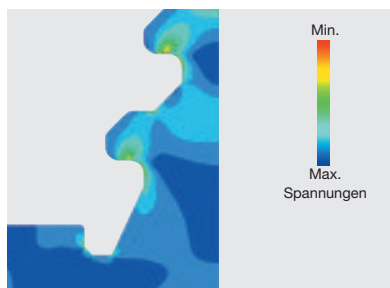
3 Darstellung der kritischen Spannungen an der ursprünglichen Verzahnung.

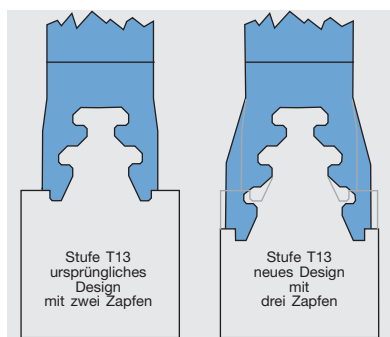
4 Die Zahl der Verbindungszapfen in der Stufe T13 wurde von ursprünglich zwei (links) auf drei (rechts) erhöht. Mit dem neuen Design konnten die Spannungen auf 81% der ursprünglichen Werte reduziert werden.

Bild 4 zeigt das veränderte Design der schadhaften Stufe (T13). Durch das neue Design konnte die Spannung auf 81% des ursprünglichen Werts reduziert werden. Die gleichen Untersuchungen wurden auch für die Stufe T15 durchgeführt. Nach mehreren Iterationen wurde ein Fußdesign gefunden, das die Spannungen um fast 50% der ursprünglichen Werte reduziert 5. Da das endgültige Design nicht zur ursprünglichen Geometrie der Rotorscheibe passte, wurde ein Teil der Scheibe verbreitert, um die ursprünglichen Proportionen an der Außenkante wiederherzustellen. Die ursprünglichen Abstände zu den stationären Teilen wurden durch Abschleifen der Membranen wiederhergestellt.

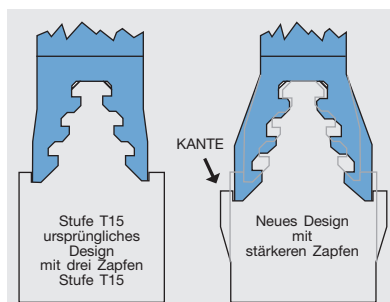
5 Durch das neue Design der Stufe T15 (rechts) wurden die Spannungen um fast 50% der ursprünglichen Werte (links) reduziert.

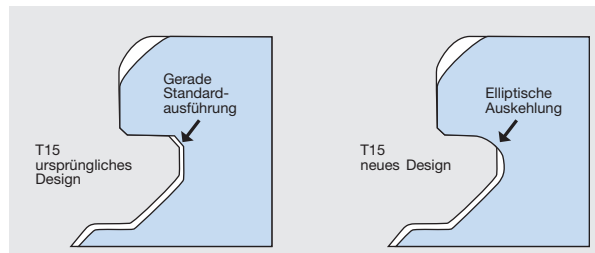
6 Die Reduzierung der Spannungen ist auch auf die Verwendung von elliptischen Auskehlungen (rechts) anstelle der üblichen geraden Ausführung (links) zurückzuführen.

Des Weiteren wurden die Spannungen durch Verwendung von elliptischen Auskehlungen anstatt der üblichen geraden Ausführung 6 reduziert. Eine großzügigere Auskehlung trägt zur Verteilung der Spannung bei und hilft, das Auftreten von starken lokalen Spannungen zu verhindern und die Spannungen insgesamt zu verringern.

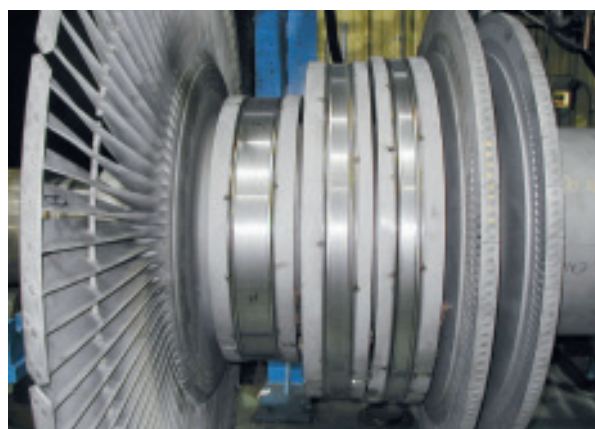
7 Die Stufen T12, T14 und T15 bei der Vorbereitung mit teilweise installierten «Weld-off-Ringen» und Thermo-elementen zur Temperaturüberwachung.

An der Schnittstelle wurden auf beiden Seiten der Scheibenringe sogenannte «Weld-off-Ringe» eingeschweißt, um das Auftragschweißen zur Rekonstruktion der Rotorscheibe zu unterstützen. Bild 7 zeigt die Stufen T12, T14 und T15 bei der Vorbereitung mit teilweise installierten Weld-off-Ringen und Thermo-elementen zur Temperaturüberwachung.

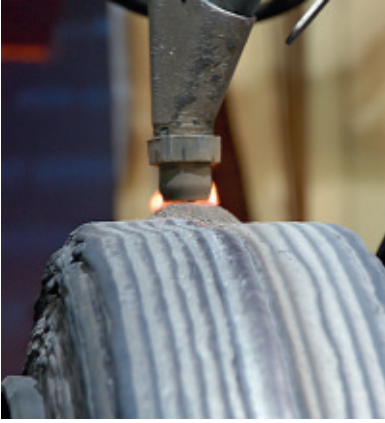
8 Nahaufnahme der Auftragschweißung.

peratur musste während des gesamten Vorgangs aufrechterhalten werden, um eine hohe Schweißqualität zu gewährleisten. Aufgrund des engen Zeitplans für die Reparaturarbeiten wurden beide Enden des Rotors gleichzeitig geschweißt. Eine Nahaufnahme der Auftragschweißung ist in 8 dargestellt.

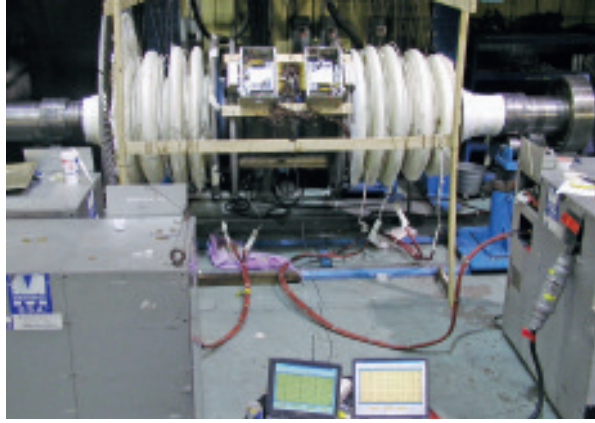
9 Der Rotor wurde in horizontaler Lage bei langsamer Drehung spannungsarm geglüht.

Dies erhöht die Effizienz des Vorgangs, da eine ausschließliche Behandlung der vom Schweißen betroffenen Bereiche möglich ist. Außerdem braucht der große Rotor nicht vertikal in einem Ofen untergebracht werden. Die Steuerung der Stromversorgung für die Induktion erfolgte über Thermoelemente an den Scheiben, wobei die Daten drahtlos an ein ortsfestes Steuermodul übertragen wurden 9.

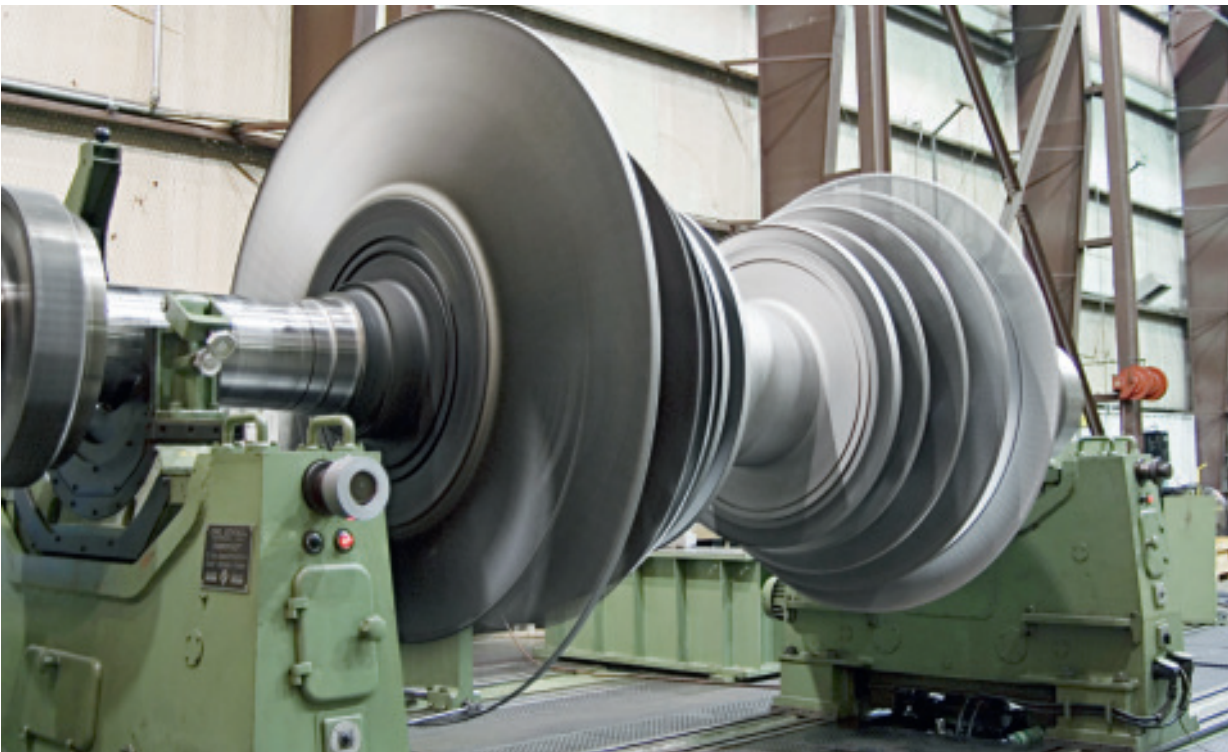
11 Der reparierte Rotor beim Auswuchten.

Die letzten Schritte der Reparatur umfassten die Endbearbeitung der überarbeiteten Fußprofile, die Montage der Schaufeln am Rotor und die anschließende Auswuchtung 10.
