# Rasche Reparatur eines Hydrogenerators

Nach über 50 Jahren Betrieb musste der Stator des Hydrogenerators im Kraftwerk Inverawe einer umfassenden Reparatur unterzogen werden. Da es sich um den einzigen Generator im Kraftwerk handelte, war die verfügbare Zeit begrenzt. Aufgrund der langjährigen Erfahrung in der Reparatur von Hochspannungsgeneratoren beauftragte der Eigentümer Scottish and Southern Energy (SSE) Sulzer mit dem Projekt.

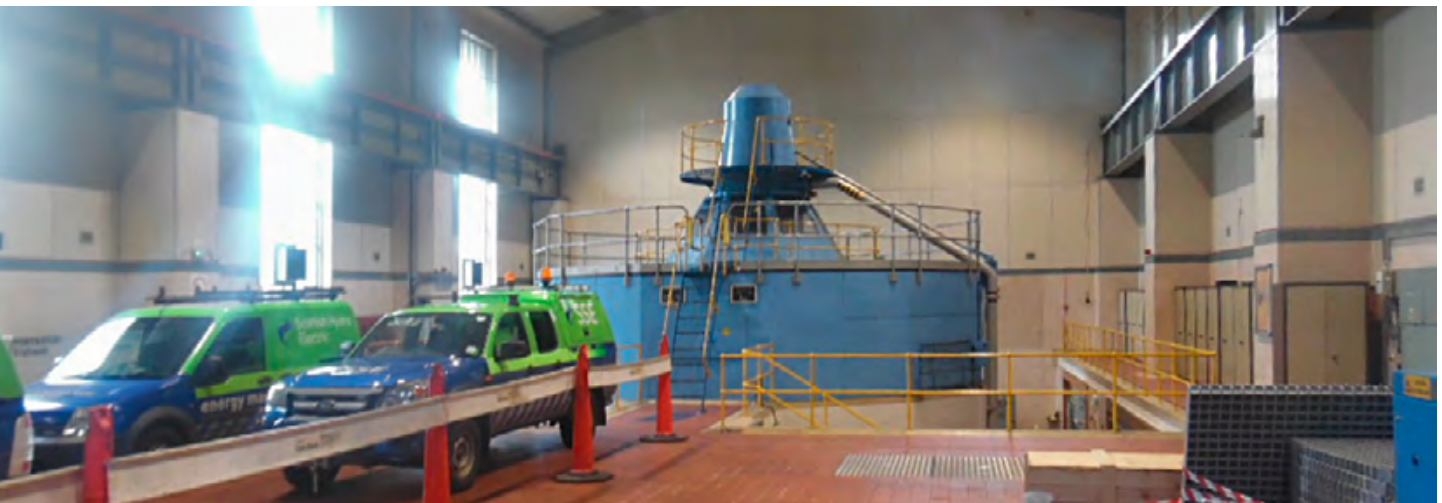
1 Die Reparatur des Stators erfolgte vor Ort im Kraftwerk Inverawe.

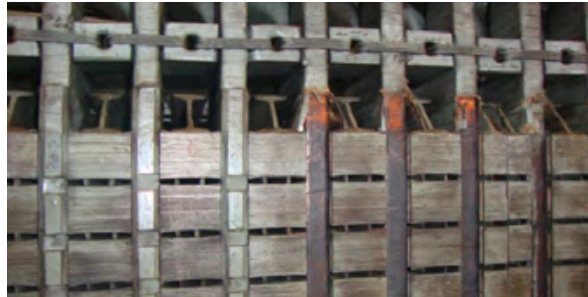
Bei der jährlichen Routineinspektion bat SSE Sulzer, den Zustand von Stator und Rotor zu überprüfen. Das Ergebnis war alarmierend: In mehreren Bereichen des Statorkerns hatten sich Nutverschlusskeile gelöst und begonnen, zu wandern. Um ein Verschieben der Statorwicklungen zu verhindern, mussten die Statorkeile, die die Wicklungen in Position halten, ausgetauscht werden. SSE entschied sich, den Generator kurzfristig vom Netz zu nehmen, um die Wartung und Reparatur so schnell wie möglich durchzuführen.

2 Stator mit wandernden Nutverschlusskeilen vor der Reparatur.

Vor dem Eintreffen der Sulzer-Mitarbeiter wurde der Generator abgeschaltet und der Rotor von SSE-Mitarbeitern ausgebaut. So konnte der Rotor während der Reparatur des Stators eingehend inspiziert und ein Reparaturplan aufgestellt werden. Bei der Inspektion zeigte sich, dass sich mehrere Nutverschlusskeile aus ihrer Position bewegt hatten (Abb. 2). Die Reparatur begann mit dem Ausbau sämtlicher Nutverschlusskeile und Füllstücke. Nach dem Reinigen der Wicklungen erfolgte der Wiederaufbau mit neuen, bei Sulzer gefertigten Nutverschlusskeilen aus G11-Glasgewebe und neuen Füllstücken (Abb. 3).

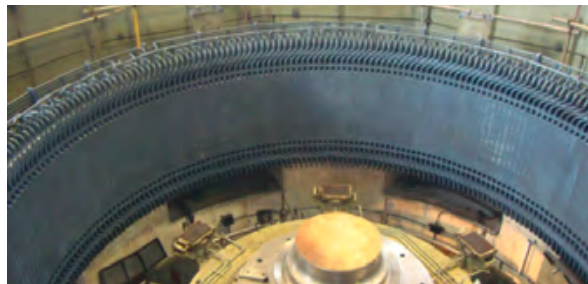
3 Stator nach der Installation der neuen Nutverschlusskeile.

Nach Abschluss der Arbeiten wurden der Isolationswiderstand und der Wicklungsdurchgang des Stators unter statischen Bedingungen geprüft. Um höchste Qualitätsstandards zu gewährleisten, wurden sämtliche Testergebnisse aufgezeichnet. Als alle Ergebnisse zufriedenstellend waren, wurde der Stator neu lackiert und für den Wiedereinbau durch SSE vorbereitet. Während die Reparatur des Stators reibungslos verlief, liessen die Ergebnisse der Rotorinspektion erkennen, dass bald
