Verbessertes Betrieb mit modifizierten Gasturbinenteilen

SJEF MATTHEIJ
RENE VIJGEN
**SULZER TURBO-
MACHINERY SERVICES**

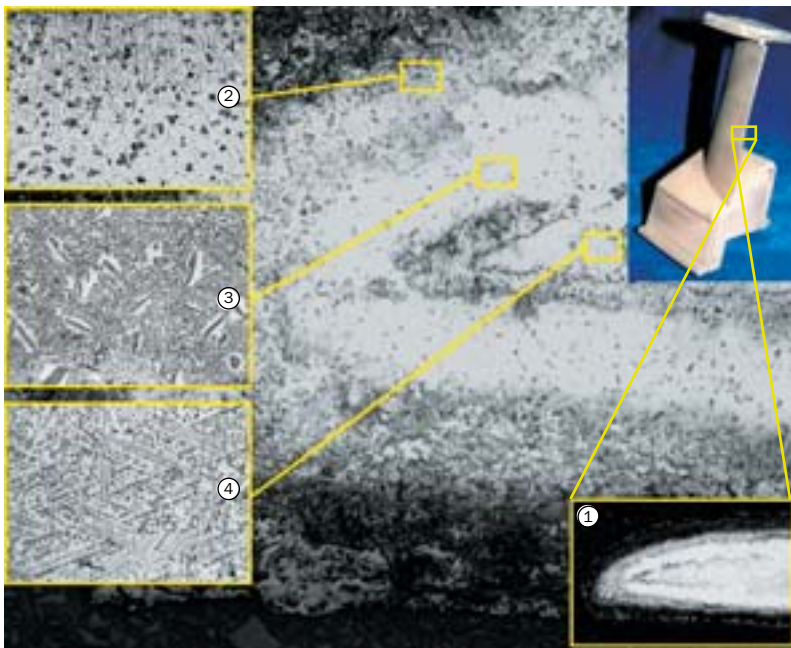
- ① Querschnitt der Saugseite bei der Nennseite
- ② Oxide
- ③ Nitride
- ④ α -Phase

▶ Bei Komponenten, vor allem solchen, die nicht zum ersten Mal repariert werden, treten beim Reparaturschweißen häufig Probleme auf. Sulzer Elbar untersuchte einige Bauteil-Sätze, die in Intervallen von 24000 Betriebsstunden jeweils repariert worden waren. Eine Analyse der Schaufeln ergab, dass die Ursache für diese Schwierigkeiten in einer nicht mehr rückgängig zu machenden Werkstoffdegeneration lag. Im Weiteren zeigte sich, dass der verwendete Grundwerkstoff, Inconel® 939, bei den auftretenden hohen Temperaturen sehr anfällig für interne Nitridbildung und Oxidation ist. Die dabei entstehenden Aluminiumoxide und Titanitride setzen Kriechfestigkeit und Duktilität deutlich herab, sind aber wegen ihrer hohen Stabilität weder zu reduzieren noch zu entfernen.

Die hohl gegossene Leitschaufel aus dem Werkstoff Inconel 939 hat mit rund 1 mm nur eine geringe Wandstärke bei der Austrittskante. Ein Schlibbild (Bild 1) zeigte, dass sowohl an der Außen- als auch an der Innenoberfläche eine tief gehende Gefügeänderung stattgefunden hatte. Diese war begrenzt auf ein großes, halbkreisförmiges Stück an der Austrittskante und reichte etwa über die halbe Länge der Schaufel.

1 Beim Reparieren von Komponenten treten häufig ernsthafte Probleme auf. Erst starke Vergrößerungen bringen irreversible Versprödungen durch Oxide und Nitride zum Vorschein.

Im vorliegenden Fall wären so umfangreiche Reparaturen notwendig gewesen, dass ein Ersatz des ganzen Schaufelblattes die beste Lösung war. Dabei wurden folgende Anpassungen vorgenommen:

- ▶ Die Wandstärke wurde auf 2,0 mm erhöht.

▶ Die Kühlluftöffnungen wurden durch massive Verbindungselemente getrennt, um den Temperaturengleich zwischen der saug- und der druckseitigen Wand zu verbessern.

▶ Die verfügbare Kühlluftmenge wurde durch eine bessere Verteilung innerhalb der Komponenten effizienter genutzt.

▶ Als Grundwerkstoff wurde nicht Inconel 939, sondern Inconel 738LC gewählt, das eine hohe, langfristige Stabilität aufweist.

▶ Eine Chrom-Aluminium-Diffusionsschicht wurde aufgetragen, um die Oxidationsbeständigkeit zu verbessern.

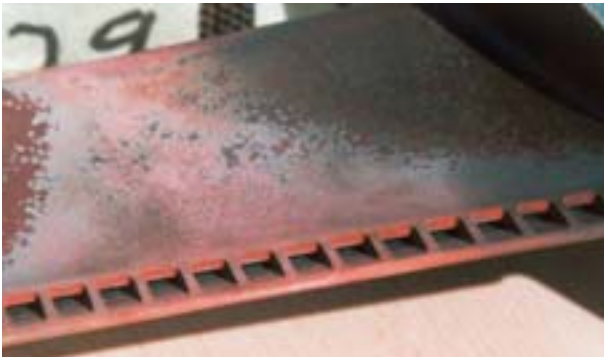
2 Nach 24 000 Betriebsstunden zeigten die von Sulzer Elbar modifizierten Turbinenteile eine relativ niedrige Werkstoffdegeneration, was auch durch die ziegelroten Verfärbungen durch Eisenoxid angedeutet wird.

etriebsstunden zu einem großen Teil mit ziegelsteinrotem Eisenoxid bedeckt. Dies weist auf eine mäßige Betriebstemperatur hin, bei der die Werkstoffdegeneration niedrig ist (Bild 2).

In der Mitte der Schaufelblätter waren hellere und dunklere grünliche Verfärbungen sichtbar, die auf höhere Werkstofftemperaturen hinweisen. Im Vergleich zum Originalbauteil zeigten sich an der Austrittskante weniger Anzeichen von hoher Werkstofftemperatur.

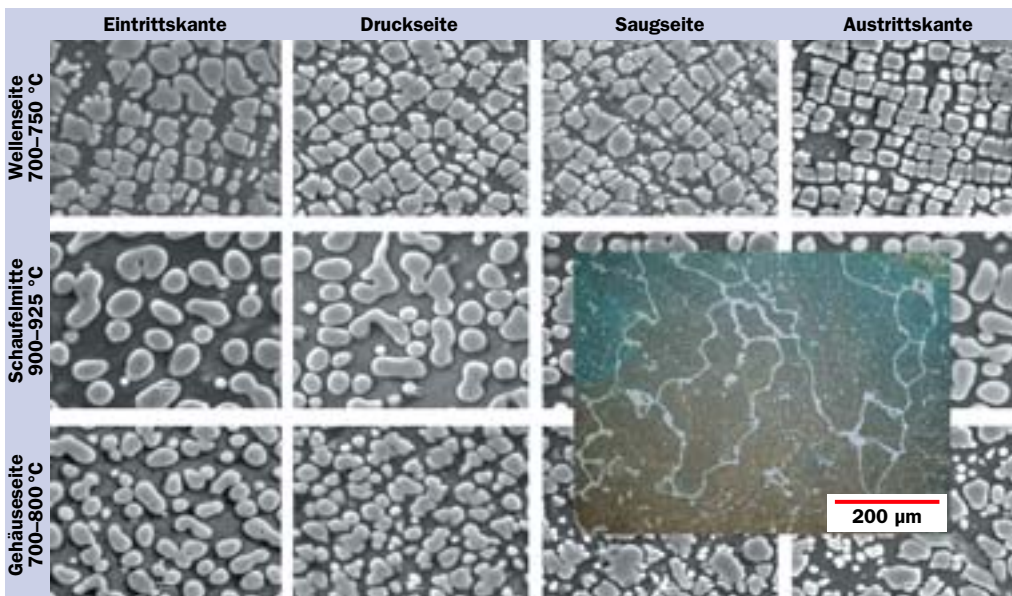
ten Schaufeln wurde aufgeschnitten und untersucht. Dabei wurden Art und Tiefe der Oberflächenveränderung und der Werkstoffdegeneration erfasst. Der Werkstoff wurde mit Hilfe von γ' -Phasen und Karbiden beurteilt (Bild 3). Einen generellen Eindruck geben kontinuierliche Ablagerungen dieser Phasen an den Korngrenzen und um die Karbide. Aufgrund solcher Ablagerungen konnte ermittelt werden, dass die Blattmitte und hier vor allem die Ein- und Austrittskante Temperaturen um 925°C erreicht hatten. Da diese Art von Werkstoffdegeneration mit einer Wärmebehandlung behoben werden kann, liegt in diesem Fall kein Schaden im eigentlichen Sinne vor.

Bei der modifizierten Schaufel hatte keine Ausscheidung von σ -Phasen stattgefunden, sodass die Duktilität des Grundwerkstoffes höher war als beim Originalteil.

3 Der Grundwerkstoff des modifizierten Teils war auch nach 24 000 Betriebsstunden noch stabil und zeigte keine Anzeichen von irreparablen Schäden.

verschiedenen Stellen erhöhte Oberflächenveränderung stattfindet, vor allem an der Außenseite. An den nicht oder wenig verfärbten Teilen der Oberfläche war die Schutzschicht noch intakt. Hier konnte der ursprüngliche Zustand des Teils durch Entfernen der alten und Auftragen einer neuen Schicht wiederhergestellt werden.
