# Korrosionsschutz unter Isolierungen

Um die Verarbeitungsprozesse in der Erdölindustrie mit geringen Energieverlusten aufrechterhalten zu können, sind Rohrleitungen in Raffinerien isoliert. Bei Beschädigung der Isolierung kann die darunterliegende Rohrleitung durch korrosive Medien zerstört werden. Bei der Wiederinbetriebnahme eines stillgelegten Ölfelds in den Niederlanden wurde die gesamte Verrohrung mit der *Anti-Corrosion Solutions* von Sulzer Metco beschichtet. Diese bietet Schutz für mehr als 25 Jahre und trägt damit zur deutlichen Senkung der Lebenszykluskosten bei.

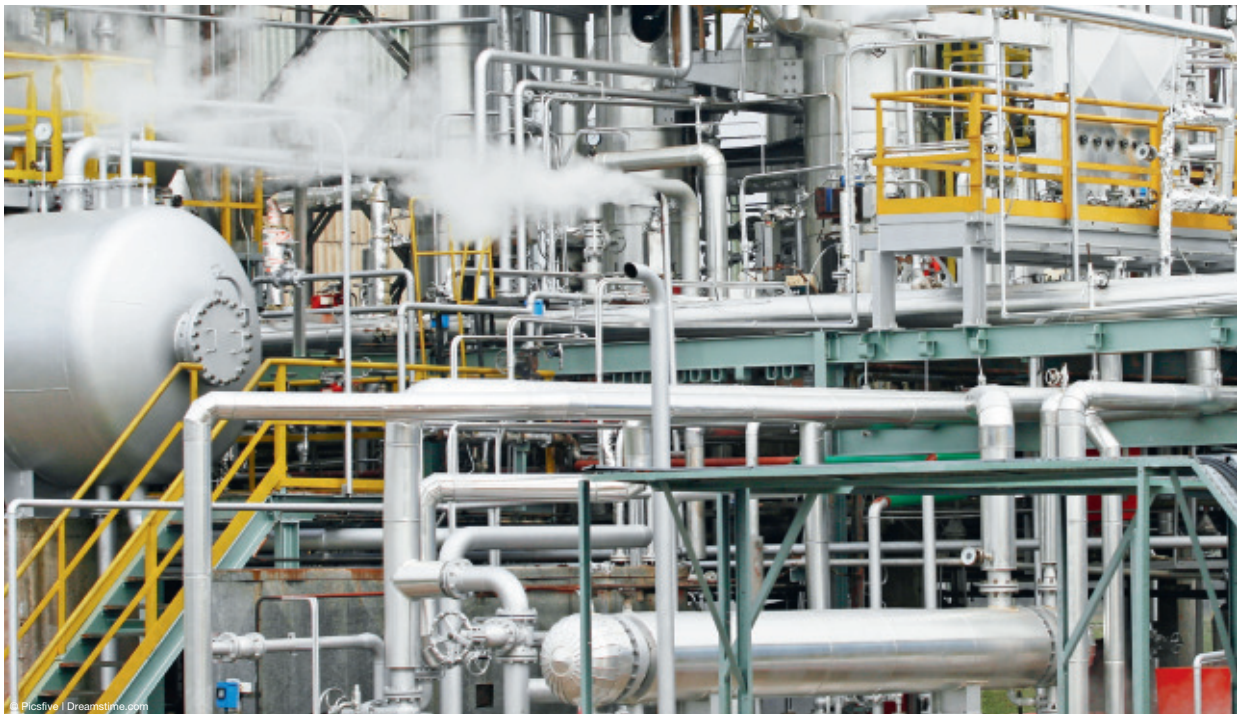
<sup>1</sup> Teil einer Raffinerie. Unter der Isolierung können die Rohrleitungen aggressiven Medien ausgesetzt sein.

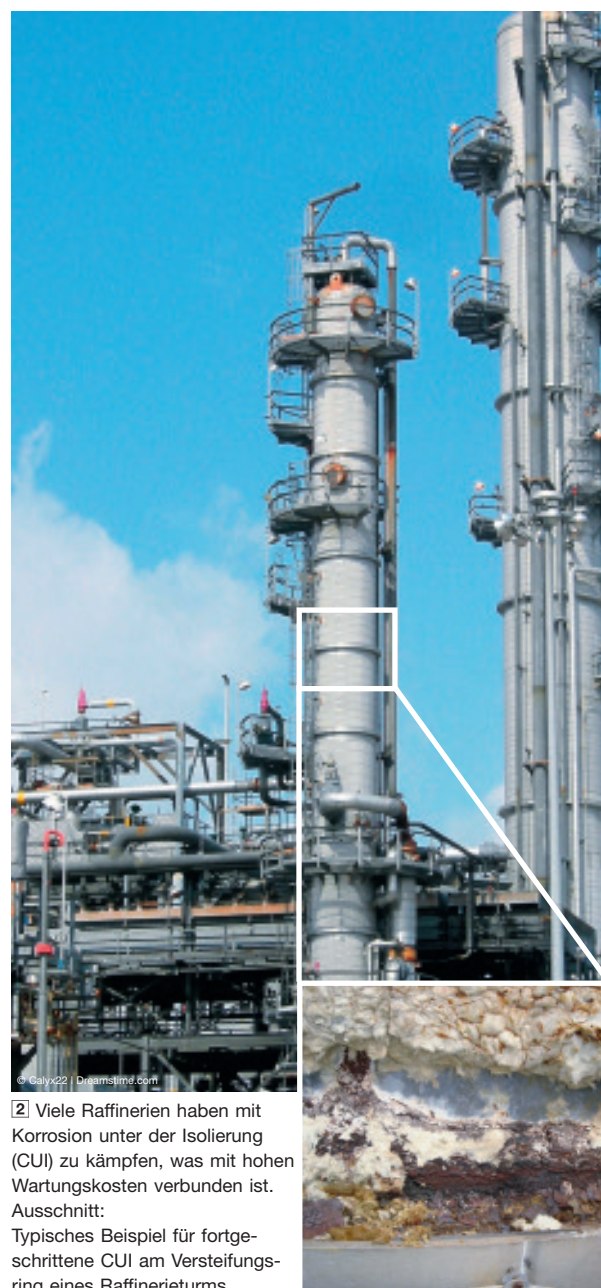
[2] Viele Raffinerien haben mit Korrosion unter der Isolierung (CUI) zu kämpfen, was mit hohen Wartungskosten verbunden ist. Ausschnitt: Typisches Beispiel für fortgeschrittene CUI am Versteifungsring eines Raffinerieturms.

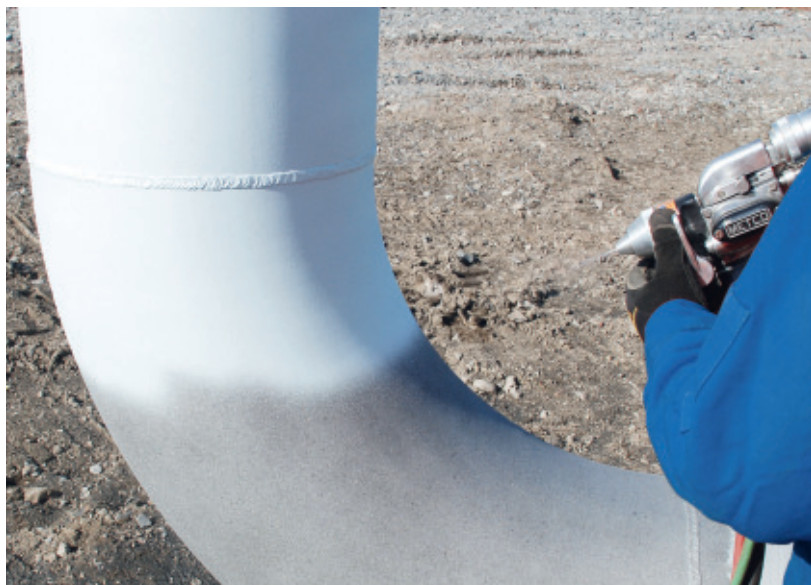
[5] Beschichtung eines Rohrs mit TSA vor Ort. Das gesamte Rohrleitungssystem mit einer Gesamtlänge von 25 km wurde mit der *Anti-Corrosion-Solutions*-Technologie von Sulzer Metco behandelt.

Das gesamte Leitungssystem mit einer Länge von 25 km wurde mit der *Anti-Corrosion-Solutions*-Oberflächenlösung von Sulzer Metco behandelt [5].
