Höhere Kraftwerksleistungen

Dank modernen Technologien ist Sulzer Turbo Services in der Lage, einzigartige Lösungen zur Unterstützung der Betriebsanforderungen von Kraftwerksbetreibern zu entwickeln. Dieser Ansatz ist auf Dampf- und Gasturbinen anwendbar und schafft klare Wettbewerbsvorteile. Der Artikel stellt drei abgeschlossene Projekte vor.

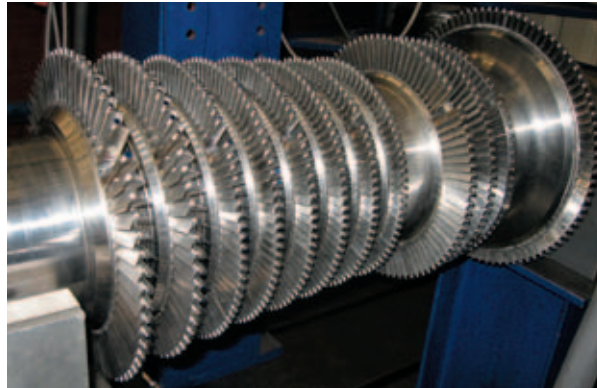
Der sich im Montageprozess befindliche Turbinenrotor.
