## Dampfturbinenreparatur in einem Geothermiekraftwerk

# Unter Hochdruck

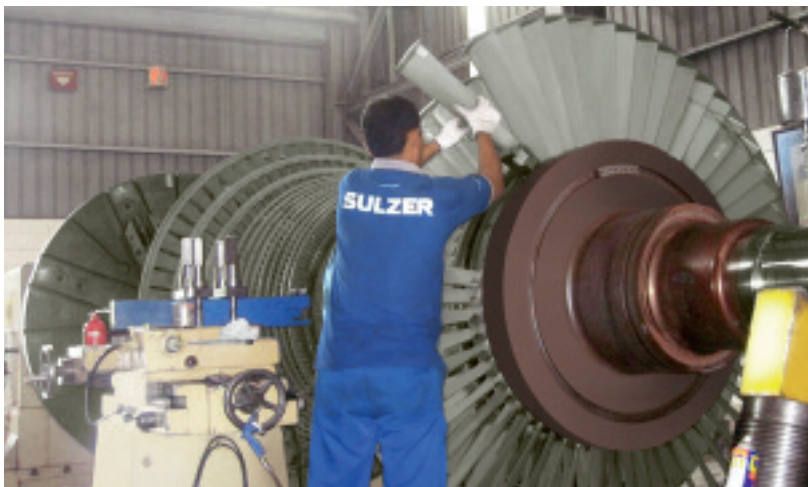
1 Der Kunde entschied sich für die Sulzer-Lösung, die sich durch kürzere Lieferzeiten und verbesserte Schaufeln auszeichnete. Das Bild zeigt die Montage der reparierten Schaufeln der letzten Stufe.

Aufgrund des engen Zeitplans wurden die Inspektion der Schaufeln vor der Demontage vor Ort durchgeführt und Muster der Schaufeln für den Nachbau versandt. Die angerissenen Schaufeln der 12. Stufe wurden durch Laserschweißen repariert. Laserschweißen wurde als Reparaturmethode gewählt, weil hierfür nur ein geringer Wärmeeintrag erforderlich ist. Diese Methode minimiert die Wärmeeinflusszone (WEZ) sowie Restspannungen und Verformungen. Nach Abschluss der Schweißarbeiten wurden die Schaufeln wärmebehandelt, um die ursprünglichen Eigenschaften wiederherzustellen.

Abschluss der Reparaturarbeiten an den angerissenen Schaufeln fertig. Nachdem alle Schaufeln – die neuen Schaufeln der ersten Stufe und die reparierten Schaufeln der 12. Stufe – fertiggestellt waren und mehrere Prüfungen (u.a. Maßprüfung und zerstörungsfreie Untersuchung) durchlaufen hatten, wurden sie auf dem Rotor montiert [1]. Das anschließende niedertourige Wuchten des Rotors stellte sicher, dass die Restunwucht innerhalb der Spezifikationen lag. Sämtliche Werkstattarbeiten waren nach 28 Tagen abgeschlossen – zwei Tage vor dem vertraglich vereinbarten Termin.
