Modernisierung von Hydrogeneratoren

Modernisierung des Barron-Gorge-Kraftwerks

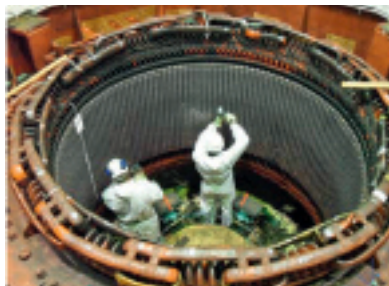
a) Erfassung der ursprünglichen Wicklungsdaten

Die einzelnen Phasen der Neuwicklung sind in 6^{a-h} zu sehen. Der Wirkungsgrad des Generators konnte von 97,99% vor der Neuwicklung auf 98,09% nach der Neuwicklung gesteigert werden. Die Verluste des Generators vor und nach der Neuwicklung sind in 7 aufgeführt.

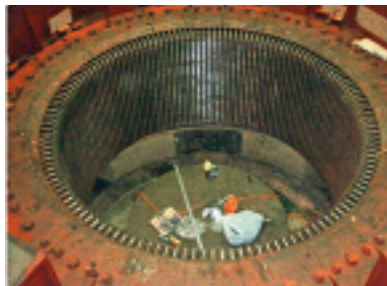
b) Demontage der ursprünglichen Wicklung

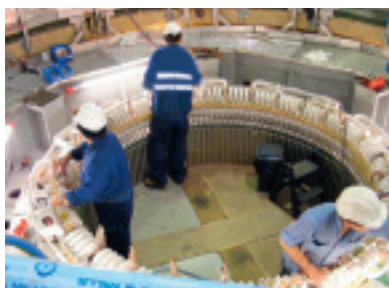
e) Anschluss der Statorwicklung

Eine bedeutende Veränderung im Generatordesign betraf die Methode zur Reduzierung der Wirbelstromverluste in der Statorwicklung. Beim ursprünglichen Design waren das obere und untere Leiterpaket nach jeweils einem Viertel und drei Vierteln der Länge jeder Phase sowie die oberen und unteren Hälften des Leiterpakets zur Hälfte der Phase um 180° verdreht. Das neue System verfügt über doppelte Oben-Oben- bzw. Unten-Unten-Verdrillungen an allen Spulenanschlüssen.

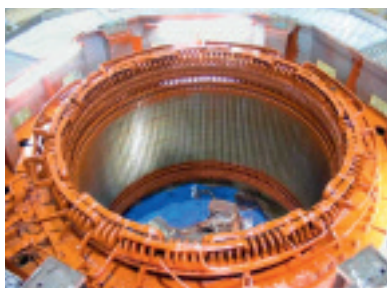
f) Fertige Statorwicklung
