La mayor durabilidad de las turbinas permite alargar los intervalos de inspección

La central eléctrica de Holden, en Misuri, propiedad de Associated Electric Cooperative Inc. (AECI), cuenta con tres turbinas de combustión de ciclo simple y doble combustible Siemens V84.2, con una potencia combinada de 321 MW. Para mantener unos altos índices de confiabilidad, es necesario realizar inspecciones y mantenimiento periódicos según lo especificado por el fabricante de equipos originales (OEM). Sin embargo, gracias a una serie de modificaciones y actualizaciones de Sulzer, la central pudo aumentar significativamente el intervalo de mantenimiento de sus turbinas y, por lo tanto, reducir sus costes de mantenimiento.

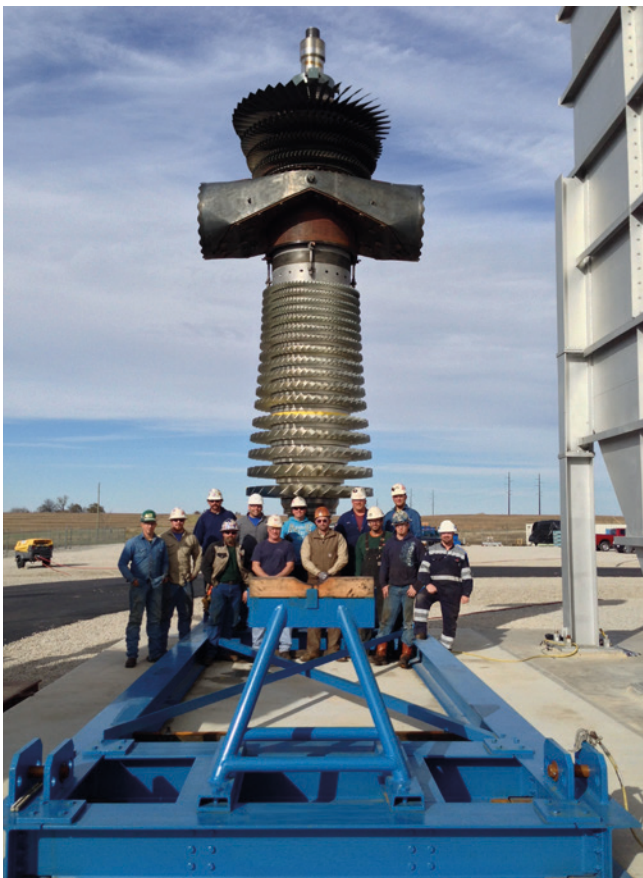
El Field Services team se prepara para instalar un rotor de turbina de gas tras un reacondicionamiento

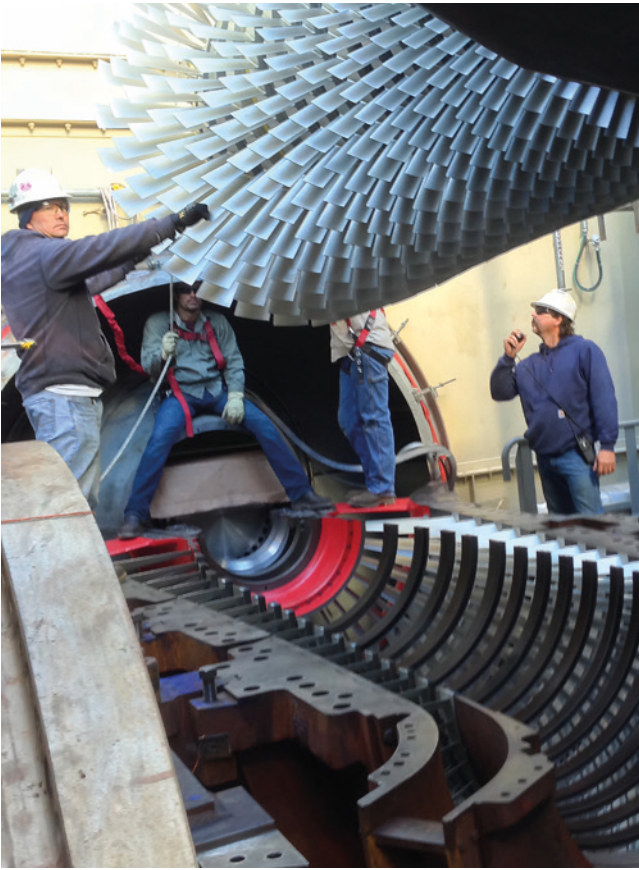
El experimentado equipo de Sulzer propuso una serie de modificaciones y mejoras tanto en las secciones rotativas como en las fijas de las turbinas

- Los nuevos recubrimientos del compresor mejoraron considerablemente la resistencia a la corrosión, al tiempo que redujeron la dependencia del equipo de deshumidificación de la entrada.
- El anillo F del tubo de llama se mecanizó para permitir soldar un recubrimiento de Inconel 82 y mecanizarlo hasta alcanzar el diámetro requerido.
- Se aplicó un recubrimiento de barrera térmica (TBC) completo a la sección de combustión.
- Se perforaron orificios de refrigeración adicionales en el tubo de llama para mejorar la durabilidad y minimizar la erosión y la oxidación.

Se aplicó un recubrimiento térmico cerámico (TBC) a los anillos del bisel y las placas de segmentos, los codos de mezcla y la carcasa interior, con el fin de aumentar la resistencia al estrés térmico en las zonas más calientes de la unidad. Además, se aplicó un recubrimiento de carburo de cromo a todas las superficies de contacto de la sección de combustión para minimizar el desgaste a medida que las piezas se expanden y contraen.
