## La reducción del tiempo de reparación en un 66 % se traduce en menos tiempo de inactividad para la acería

Un fabricante de acero brasileño recibió un presupuesto de 18 meses por parte de un fabricante de equipos originales (OEM) para sustituir dos impulsores de un compresor de cuatro etapas con engranajes integrados. El cliente recurrió a Sulzer para que le ofreciera una solución alternativa, ya que 18 meses sin esta capacidad operativa resultaban insostenibles. El proyecto requería un enfoque que minimizara el tiempo de inactividad mediante una planificación meticulosa y una metodología de trabajo eficiente. Con una producción de más de 7 millones de toneladas de acero al año, reducir el impacto financiero de los trabajos de reparación era también una condición clave.

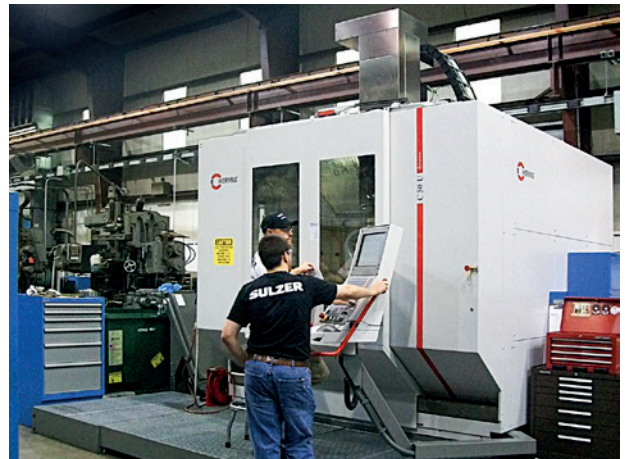
Los nuevos impulsores se diseñaron y fabricaron en el Houston Service Center de Sulzer en Texas
