Kreative Servicelösungen

In einer Papierfabrik in Finnland kam es zum Totalausfall eines grossen vierstufigen Vakuumgebläses. Dank einer kreativen Problemlösung – unter Verwendung funktionsstüchtiger Teile von ausrangierten Maschinen – konnte Sulzer den Schaden gemeinsam mit den fabrikeigenen Ingenieuren in nur sieben Tagen beheben.

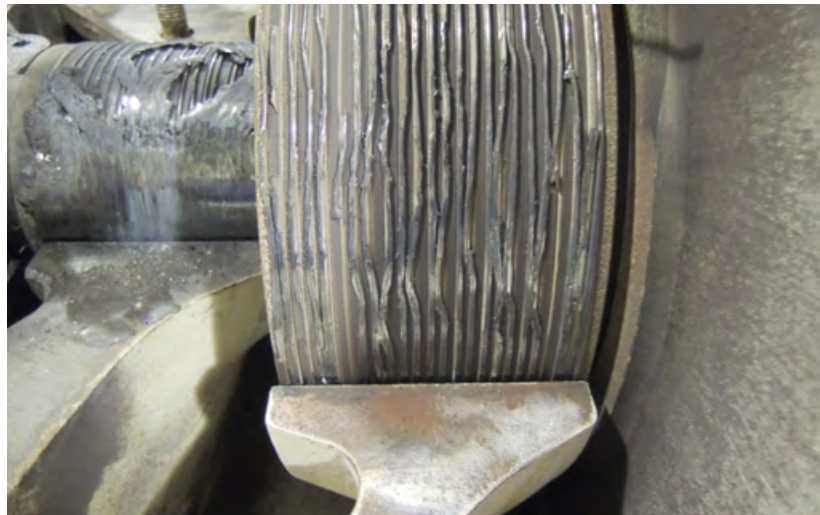
Regelventil miteinander verbunden, mit dem von einem Vakuumbelüftung zum anderen umgeschaltet werden kann. Durch einen Stromausfall fiel dieses Ventil aus, und die daraus resultierende Leckage führte dazu, dass das Reserve-Vakuumbelüftung und die Schmierölpumpe rückwärts liefen. Die fehlende Schmierung hatte katastrophale Auswirkungen auf den Rotor: Die Labyrinthdichtungen wurden zerstört und das Gehäuse wurde beschädigt. Die Lager und Zahnräder des Getriebes waren so beschädigt, dass sie ersetzt werden mussten (Abb. 2, 3 und 4).

3 Labyrinth von Welle und Ausgleichskolben.

Die in den Papierfabriken verwendeten Verdichter waren über 50 Jahre lang in Betrieb. Bei der Aufarbeitung der Komponenten stiess das Team auf weitere Komplikationen: Der beschädigte Rotor mit 800 mm Durchmesser und der einzig verfügbare Ersatz besaßen unterschiedliche Abmessungen. Nachdem man einen möglichen Ersatz für das vierstufige Gehäuse gefunden hatte, ergab eine genauere Untersuchung, dass die Öffnungen für den Luftstrom am Diffusor nicht mit denen im beschädigten Gehäuse übereinstimmten. Doch die Ingenieure fanden eine weitere intelligente Lösung: In einer anderen Anlage wurde ein Ersatzgehäuse gefunden und über Nacht zur Papierfabrik transportiert. Laut der Identitätskennzeichnung des überholten Rotors war dieser zuvor in dem besagten alten Gehäuse installiert. Gleichzeitig wurde das Getriebe mit Teilen von anderen Vakuumbelüftungen aufgearbeitet und auf korrektes Spiel geprüft. Der Ersatzrotor wurde installiert und sein Rundlauf geprüft. Das Ergebnis war eine maximale Abweichung von 0,03 mm in der Wellenmitte und 0,00 mm am Lager. Auch die Spiele des Verdichters und der Labyrinth wurden geprüft und eingestellt. Das Schmieresystem wurde

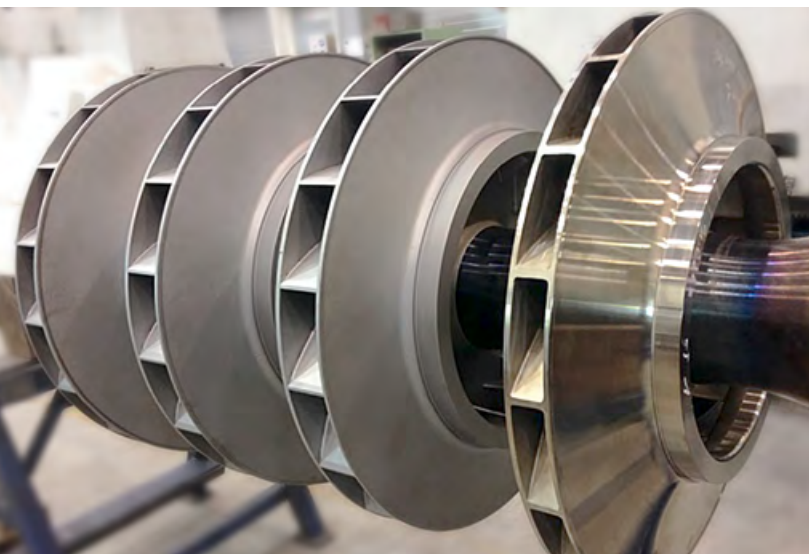
5 Repariert in Rotterdam – der Rotor mit einem neuen Laufrad.

In ihrem Ersatzteilbestand verfügte die Papierfabrik über einen passenden Rotor für den neu aufgebauten Verdichter, der allerdings ein defektes Laufrad besass. Dieser Rotor wurde ins Sulzer-Servicecenter nach Rotterdam geschickt, wo er überholt und repariert und anschliessend als funktionstüchtiges Ersatzteil an den Kunden zurückgeschickt wurde (Abb. 5).

Die Fertigung eines neuen Laufrads erfordert die Digitalisierung des alten Laufrads und die Erstellung eines 3-D-Modells, aus dem dann die Fertigungszeichnungen generiert werden. Der zertifizierte Grundwerkstoff wird bearbeitet, spannungsarm gegläht, geschweisst und anschliessend vergütet. Nach der Endbearbeitung erfolgen eine zerstörungsfreie Prüfung, eine Kontrolle der Abmessungen und das niedertourige Wuchten. Ein Schleudern mit 115% der Nenndrehzahl wird ebenfalls durchgeführt. Schliesslich folgen noch eine letzte zerstörungsfreie Prüfung und Masskontrolle, bevor die überholten Komponenten wieder montiert werden. Neben dem neuen Laufrad wurden im Servicecenter

Rotterdam zwei neue Deckscheiben gefertigt, eine Labyrinthdichtung erneuert sowie zwei Radiallager laser-geschweisst. Danach wurde der Rotor wieder montiert, auf Unwucht kontrolliert und an den Kunden zurückgeschickt. Die ursprünglichen Laufräder waren genietet, doch da sich die Fertigungstechnik mittlerweile weiterentwickelt hat, wurde beim neuen Laufrad die Deckscheibe mit der Nabe verschweisst.
