Generatoren im Anflug für eine schnelle Reparatur

Für eine zuverlässige Versorgung ihrer Kunden sind Energieerzeuger auf Turbinen und Generatoren angewiesen. Entsprechend dringend sind die Reparaturen, wenn es zu einem unerwarteten Ausfall kommt. Um Zeit zu sparen, versandte ein malaysischer Energieversorger sogar eine 500-MW-Turbine per Luftfracht zu Sulzer nach Indonesien.

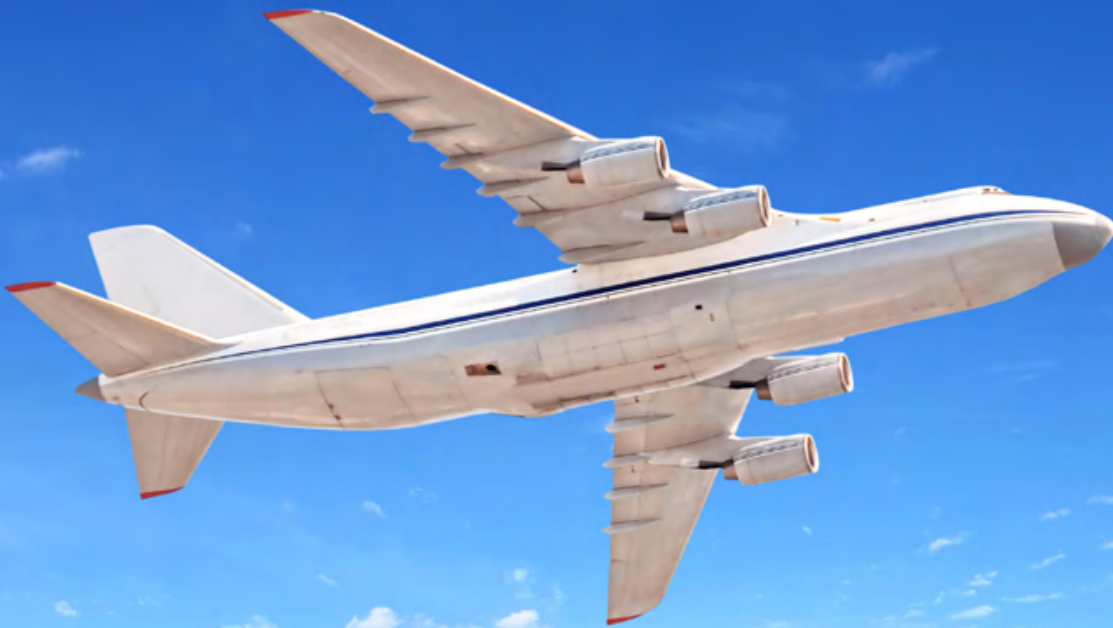
1 Der Generator wurde mit einem der grössten existierenden Frachtflugzeuge der Welt transportiert.

Die am dringendsten zu reparierende grosse Komponente, der HDMD-Turbinenrotor, wurde mithilfe einer Boeing 747 zum Sulzer-Servicecenter ins indonesische Purwakarta geflogen. Der Generator- und Niederdruck-(ND-)Rotor folgten auf dem Seeweg, da ihre Reparatur weniger Zeit in Anspruch nehmen würde. Um den Stillstand so kurz wie möglich zu halten, wurden alle drei Komponenten nach der Reparatur mit einer Antonow An-124 und einer Boeing 747, zwei der grössten Frachtflugzeuge der Welt, zurückgeflogen.

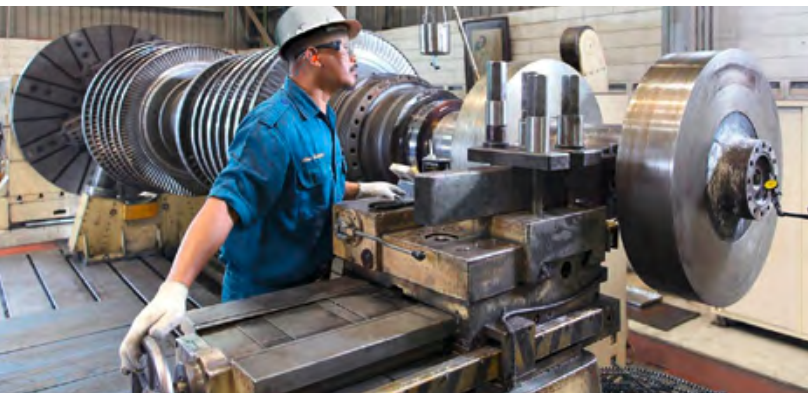
Nach Ankunft des Rotors in der Sulzer-Werkstatt in Indonesien wurde das gesamte Ausmass des Schadens deutlich. Eine fluoroskopische Untersuchung zeigte eine erhebliche Rissbildung an der Spurscheibe auf. Zur Wiederherstellung der Nennmasse waren eine

3 Am HDMD-Rotor waren eine umfangreiche Bearbeitung und Auftragschweissen erforderlich.

umfangreiche Bearbeitung, Auftragschweissen und abschliessende Wärmebehandlung erforderlich (Abb. 3).

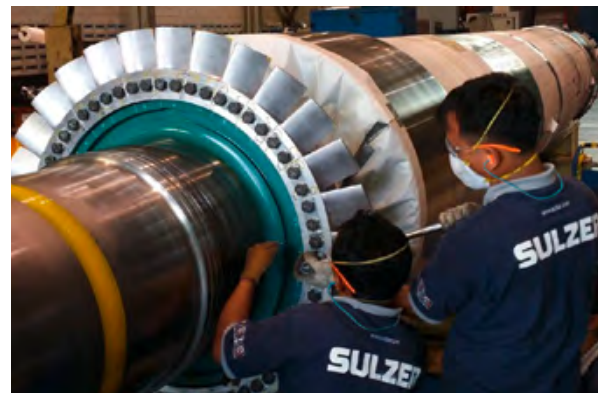
4 Endmontage des Generatorrotors.

starke Verbiegung auf der Kupplungsseite sowie eine Ölverschmutzung unter beiden Tragringen festgestellt.

Einer der Lagerzapfen wurde auf die gleiche Weise repariert wie der ND-Rotor. Die Verbiegung wurde durch Wärmebehandlung und Spannungsarmglühen beseitigt. Beide Tragringe wurden entfernt, zerstörungsfrei auf Beschädigungen hin überprüft und anschliessend mit neuem Isoliermaterial wieder montiert (Abb. 4). Um einen zuverlässigen und konzentrischen Betrieb zu gewährleisten, müssen rotierende Maschinen nach einer Reparatur einem dynamischen Auswuchtverfahren und Qualitätsprüfungen unterzogen werden. Das Sulzer-Servicecenter in Purwakarta verfügt über eine grosse Auswuchtmaschine, auf der die Rotoren vor ihrem Rücktransport nach Malaysia ausgewuchtet wurden (Abb. 5).

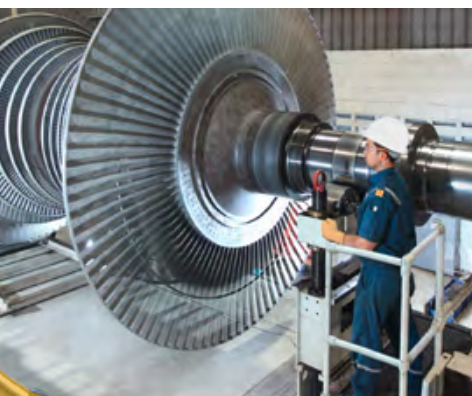
5 Auswuchten aller Komponenten vor dem Rücktransport.

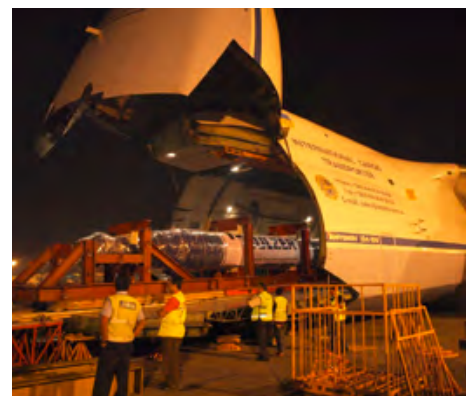
7 Transport des Generators mit einer Antonow An-124.
