# Die Ursache eines Generatorausfalls

Die Reparaturspezialisten von Sulzer hatten die Aufgabe die Reparatur eines Eisbrechers zu beschleunigen und seine Liegezeit im Hafen von Aberdeen, Schottland, zu minimieren. Ein Erregerpaket im Wellengenerator war ausgefallen und hatte das Schiff ausser Betrieb gesetzt. Sulzer analysierte die Ursachen und löste das Problem. Um weitere Ausfälle zu verhindern, plant der Eigentümer des Eisbrechers, die Lösung auch an anderen Generatoren seiner Flotte umzusetzen.

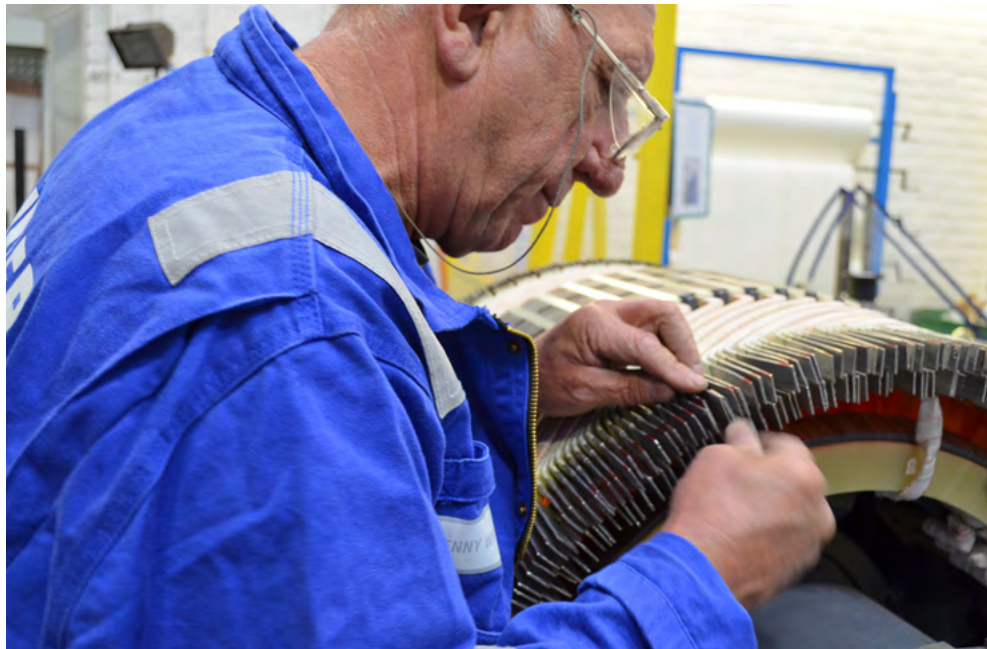
Fig. 4 Die beschädigten Komponenten wurden neu gewickelt, während die Ursache untersucht wurde.

Die Serviceingenieure von Sulzer wurden an Bord gebeten, um den Ausfall des Erregerpakets an einem der Wellengeneratoren zu untersuchen. Sofort war klar, dass eine Reparatur des Generators erforderlich war. Die Mitarbeiter des lokalen Servicecenters bauten im Hafen von Aberdeen (Abb. 1) die beschädigten Komponenten aus. Anschliessend wurden die Teile zur Überholung und Neuwicklung ins Sulzer-Servicecenter nach Falkirk transportiert.

Nach Gesprächen zwischen dem Kunden und dem Sulzer-Team wurde das instand gesetzte Erregerpaket in Anwesenheit des Kunden und seiner Versicherung erfolgreich unter Last getestet. Anschliessend bauten dieselben Mitarbeiter die Komponenten wieder ein, die zuvor auch den Ausbau getätigt hatten. Um jedoch die Ursache für den Erregerausfall festzustellen, waren weitere Untersuchungen an anderen Komponenten der Generatoranlage erforderlich. Eine Ursachenanalyse ist eine systematische Methode, die Gründe für einen Ausfall identifiziert und zukünftige Korrekturmassnahmen bestimmt.
