Turbinenschaufeln aus einkristallinen Werkstoffen länger nutzen

# Reparatur statt Austausch

**MARK HENDRIKS**  
**SULZER TURBO SERVICES**

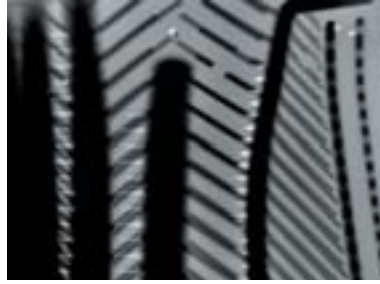
**1** Turbinenschaufeln aus einkristallinen (SX) Werkstoffen sind häufig in Hochleistungsgasturbinen anzutreffen. Hier eine Röntgenaufnahme der Kühlluftkanäle einer Schaufel in der ersten Stufe. Ein neues Verfahren von Sulzer Elbar, einem Unternehmen der Sulzer Turbo Services, verlängert die Nutzungsdauer dieser extrem teuren Komponenten.

Normalerweise senkt während des Betriebs ein aufwändiges Kühlsystem die Metalltemperatur der SX-Komponenten (Bild 1). Mit der Kühlung wird eine homogene Temperaturverteilung auf der Turbinenschaufel erreicht und das Bauteil weniger anfällig für thermische Ermüdung.

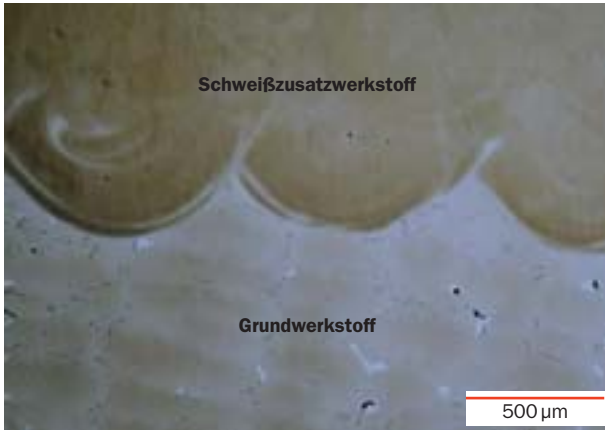
**3** Mikrogefüge im Übergangsbereich zwischen dem SX-Grundwerkstoff und dem Schweißzusatzwerkstoff, der mittels Laser-Pulverschweißen aufgetragen wurde.

Zur Wiederherstellung der wärmebedingten Schäden an der Schaufelspitze wird Laser-Pulverauftragsschweißen eingesetzt, ohne dass dabei das Mikro- und Makrogefüge des Grundwerkstoffs verändert werden (Bild 3). Der korrodierte Fußteil der Turbinenschaufel wird mittels einer Pulvertechnik repariert, wobei der Schweißzusatzwerkstoff gezielt daraufhin ausgesucht wird, dass er eine ausgezeichnete Beständigkeit gegen wärmebedingte Korrosion aufweist. Im Anschluss an die Reparatur erhalten die Bauteile durch Sulzer Elbar noch eine der
