Kostengünstige Reparatur von Turbinenschaufeln durch Vakuum-Hartlöten

WAYNE GREAVES
SULZER TURBO SERVICES

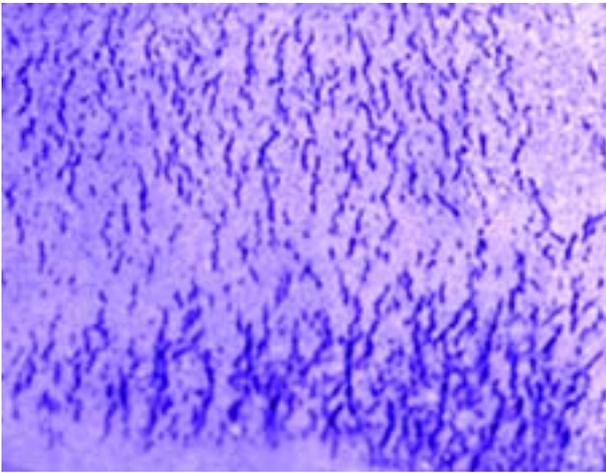
1 Haarrisse, ein typischer Schaden bei IGT-Schaufeln (40fach vergrößert).

Gasturbinenkomponenten können eine Vielzahl von Beschädigungen aufweisen. Haarrisse (Bild 1), große thermisch-mechanische Ermüdungsbrüche, Erosion und Oxidation sind die häufigsten Schäden, die üblicherweise durch Schweißen repariert werden. Der Reparaturprozess durch Schweißen ist oft schwierig, erfordert hoch qualifizierte Techniker und kann zu zusätzlichen Rissen und Verformungen führen – Nachteile, die Reparaturen durch Schweißen teuer und zeitaufwändig machen. Für Fälle, bei denen große Materialmengen verwendet werden müssen, existiert eine einfachere und kostengünstigere Lösung: die Anwendung von Materialien mit niedrigerem Schmelzpunkt, Hartlöten genannt. Sulzer Hickham hat einen neuen Vakuum-Hartlöt-Prozess entwickelt, mit dem sich bei Bauteilen mit Superlegierungen auf Kobaltbasis in Industrie-Gasturbinen Risse reparieren und Oberflächen wiederherstellen lassen.

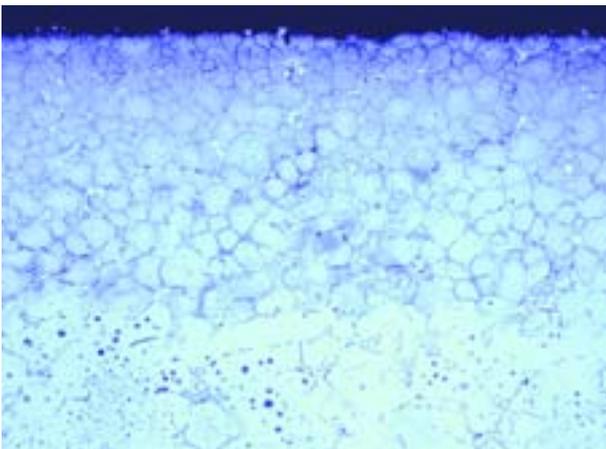
2 Gefüge der speziell von Sulzer Hickham für Reparaturprozesse mit Vakuum-Hartlöten entwickelten Lotlegierung (100fach vergrößert).

Sulzer Hickham hat ein Lot entwickelt (Bild 2), das für gebräuchliche Legierungen auf Kobalt-Basis bei stationären Turbinen eingesetzt werden kann, z.B. für

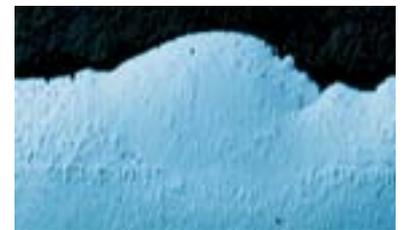
3 Gefüge einer simulierten Reparatur-Schweißnaht nach Entspannungs-wärmebehandlung (50fach vergrößert, ungeätzt).

Die Schweißbarkeitsprüfungen bestanden aus dem Aufbringen mehrerer Schweißnähte in Bereichen, die hartgelötet wurden. Schweißparameter, Schweißtechnik und Schweißzusatz waren dieselben wie bei einer typischen Schweißreparatur (Bild 3). Die Schweißverbindungen wurden sofort nach dem Schweißen und nach einer entlastenden Wärmebehandlung mit verschiedenen Methoden untersucht. In beiden Fällen zeigten Schweißverbindungen, Lot und Grundmaterial keinerlei Mängel.

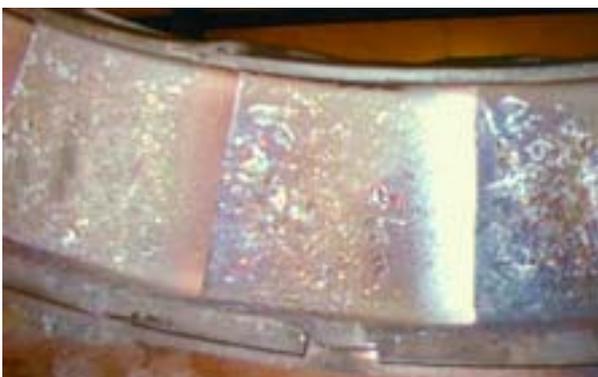
4 Vorher-/Nachher-Vergleich einer von Sulzer Hickham ausgeführten Reparatur durch Vakuum-Hartlöten. Dieselbe Gasturbinendüse vor (links) und nach (rechts) der Reparatur.

In den vergangenen vier Jahren wurden zahllose Turbinenkomponenten erfolgreich mit dieser Technik instand gesetzt (Bild 4), und der Prozess hat sich als sinnvolle Ergänzung des Service-Portfolios von Sulzer Hickham erwiesen. Die Kunden von Sulzer Hickham haben die Verbesserungen durch diese neue Prozessentwicklung hinsichtlich Ausführung, Qualität und Kosten-Nutzen-Verhältnis begrüßt. ◀
