Brennraumkomponenten

Stationäre Bauteile im Heißbereich

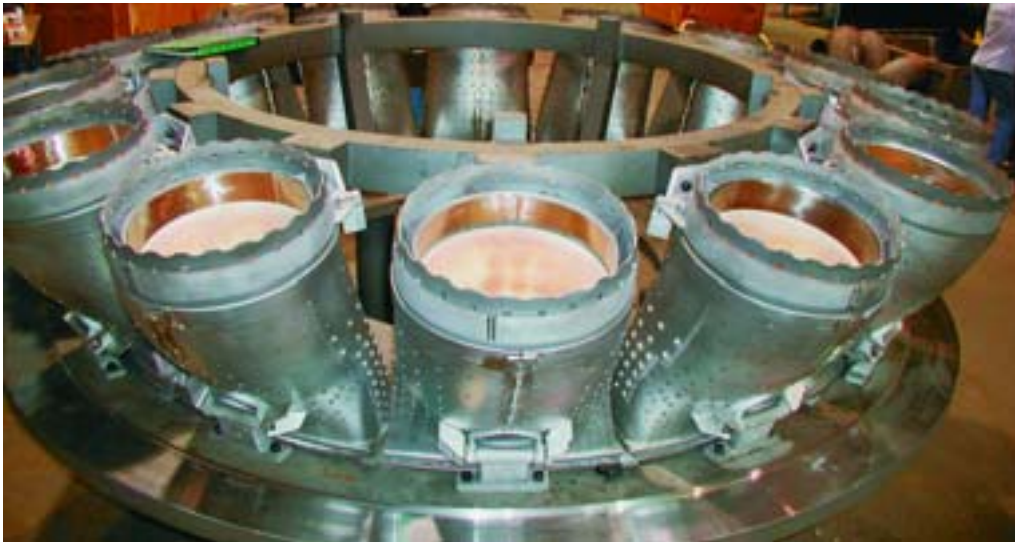
1 Diese Düsenaufspannvorrichtungen simulieren das Einpassen des Übergangsteils in die Turbine und gewährleisten damit Reparaturen mit hoher Reproduzierbarkeit und Präzision.

Im Brennraumbereich finden sich Bauteile wie z.B. Brennstoffdüsen, Verkleidungsteile, Brennraumauskleidungen, Übergangsteile und Dichtungsmanschetten. Sulzer Turbomachinery Services konzentrierte sich zunächst auf die Entwicklung von Reparaturprozessen für diese Bauteile. Dazu wurden ein robuster neuer Prüfstand und ein großes Massenstromplenum in Betrieb genommen, um das Strömungsverhalten der Brennstoffdüsen zu testen. Es wurden zwei umlaufende (360°) Aufspannvorrichtungen für das Verdichteraustrittsgehäuse und die Düsen der ersten Stufe (Bild 1)

für zwei unterschiedliche Gasturbinenmodelle mit F-Technologie angeschafft, um das Einpassen des Übergangsteils in die Turbine zu simulieren. So konnte bei der Reparatur von Übergangsteilen ein hohes Maß an Reproduzierbarkeit und Präzision sichergestellt werden.

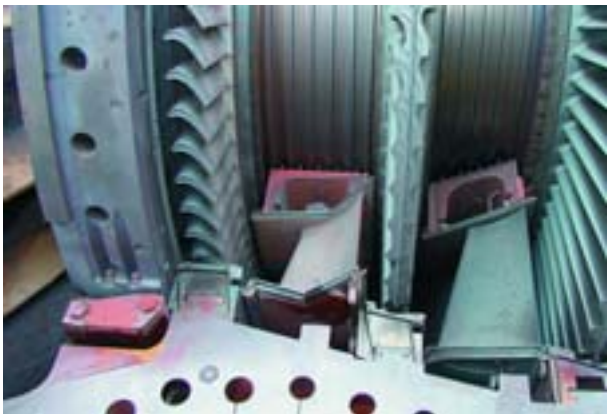
2 Parent Metal Bonding wird zur Wiederherstellung der Wandstärke und zur Reparatur kleinerer Risse an den Düsen eingesetzt.

zur Wiederherstellung der Wandstärke und zur Reparatur kleiner Risse zum Einsatz. Beim PMB wird mit einer Pulvermischung aus ausgewählten Legierungen und firmeneigenen Bindemittelverbindungen die Mikrostruktur und Zusammensetzung der Ursprungslegierung möglichst exakt nachgebildet (Bild 2). PMB wird dann auf die vorbereitete Oberfläche des Düsensegments aufgetragen und nachfolgend in einem Vakuumofen endbearbeitet. Nach erfolgter Reparatur und Wärmebehandlung der Düsensegmente werden sodann die inneren und äußeren Aluminidbeschichtungen am Gasweg wieder aufgetragen. Schließlich werden die Düsensegmente montiert und in einem Turbinengehäusesimulator auf ihre Positionierung hin geprüft (Bild 3).

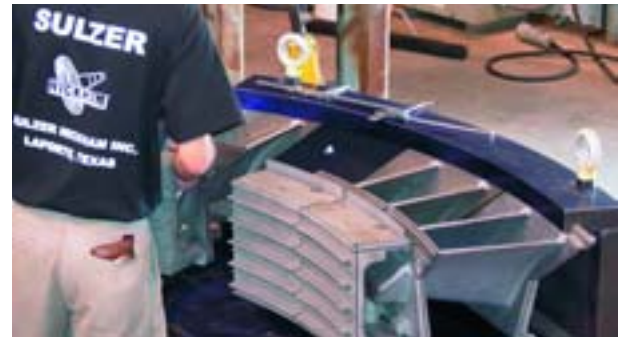
3 Nach Reparatur, Wärmebehandlung und Beschichtung werden die Düsen der zweiten Stufe im Turbinengehäusesimulator montiert, um eine präzise Platzierung in der Turbine zu gewährleisten.
