Fertigung von Turbinengehäusen

GREGOR TIMMERMANS
SULZER TURBO-
MACHINERY SERVICES

In den vergangenen Jahren hat Sulzer Elbar, eine Gesellschaft der Division Sulzer Turbomachinery Services, Technologien für die Reparatur, die Anpassung und die Fertigung von Turbinengehäusen und Schaufelträgern entwickelt. Dabei bieten Schweißverfahren gegenüber Gießverfahren erhebliche Vorteile in punkto Zeit- und Kostenaufwand sowie bei der Werkstoffqualität.

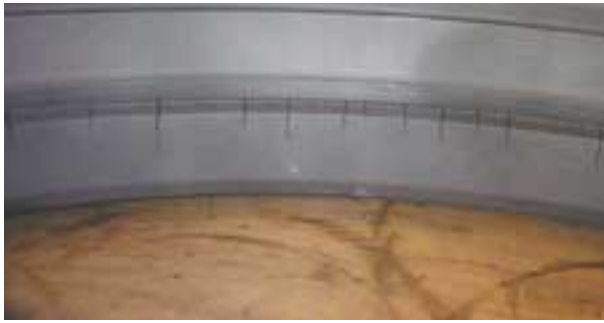
1 Risse in einem Turbinengehäuse, die im Laufe mehrerer Betriebsjahre entstanden sind. Das Gehäuse wurde durch ein neues ersetzt, das von Sulzer Elbar rekonstruiert und gefertigt wurde.

Die ursprünglichen Gehäuse aus Stahlguss zeigten zahlreiche Risse

und waren stark verformt (Bild 1). Da sie aufgrund ihres schlechten Zustands nicht weiterverwendet werden konnten, waren sie auszutauschen. Es wurde beschlossen, neue und robustere Gehäuse aus dem Werkstoff Inconel 625 zu fertigen.

Da das Projekt innerhalb relativ kurzer Zeit abzuwickeln war, schieden Gießverfahren von vornherein aus. Außerdem führt das Vergießen von Inconel 625 – wie bei vielen Werkstoffen – zu inhomogenen und nicht reproduzierbaren Eigenschaften. Die Gehäuse wurden daher aus einer Reihe von Schmiedeteilen zusammengeschweißt.

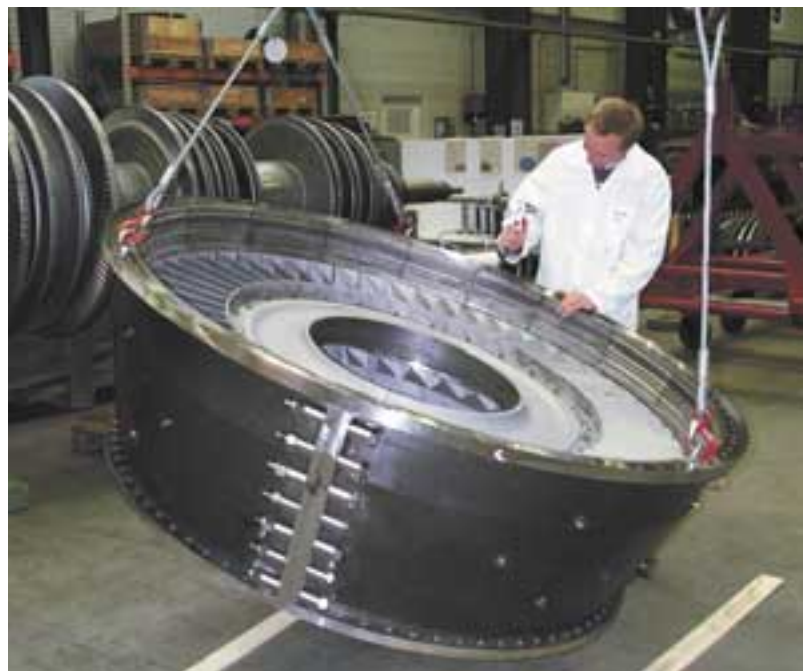
2 Abschließende Qualitätskontrolle bei einem reparierten Turbinengehäuse.

Nach Abschluss der Bearbeitung und der Installation der internen Teile erfolgte eine letzte Kontrolle, die sicherstellte, dass die geforderten Toleranzen eingehalten wurden (Bild 2). Dann waren die Gehäuse versandfertig (Bild 3).
