Schnelle Trafoüberholung

Grosse Schiffe ohne die Hilfe von Kranen, Förderzeugen oder Strom entladen zu müssen, ist ein Szenario, das jedes Logistikunternehmen möglichst vermeiden möchte. Der Redcar Port in Grossbritannien sah sich genau mit dieser Situation konfrontiert, nachdem durch den Ausfall eines Transformators eine wichtige Verbindung zum Stromnetz unterbrochen war. Die Lieferzeit für einen neuen Transformator betrug mehrere Monate, doch dank Sulzer konnte der alte Trafo in nur acht Wochen instand gesetzt und wieder in Betrieb genommen werden.

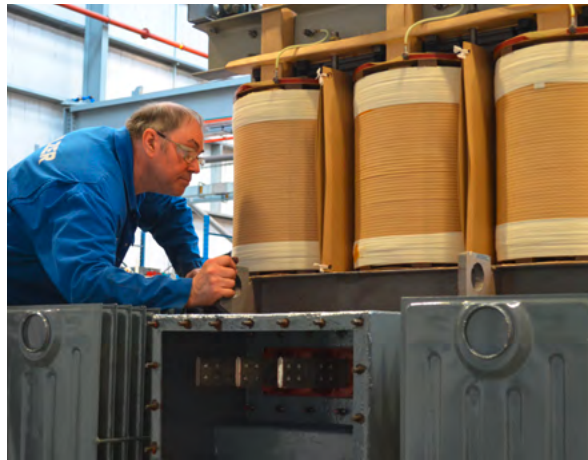
3 Qualitätsprüfung des instand gesetzten Transformators.

Sternschaltung angeordnet ist. Die Unterspannungswicklungen des Trafos sind in Dreieckschaltung angeordnet. Nachdem die Wicklungen auf dem geblechten Kern befestigt sind, werden die neuen Spulen erneut getestet (Abb. 3). So wird sichergestellt, dass alle Verbindungen stimmen und die Isolierung den anwendbaren Normen entspricht“, so Hardy weiter.

„Für das Projekt haben wir neue Wickelschablonen und Gestelle entwickelt, damit die neuen Wicklungen genau die richtigen Abmessungen haben. Dies war aufgrund des besonderen Designs des Trafos sehr wichtig. Die Unterspannungswicklungen sitzen in den Oberspannungswicklungen, und sie teilen sich einen geblechten Kern“, erklärt Kevin Hardy, Werkstattleiter des Servicecenters in Middlesbrough. „Bei Hochspannungsgeräten ist eine konsequente Qualitätssicherung unerlässlich. Sobald eine neue Wicklung fertiggestellt ist, wird sie getestet. Anschliessend werden die Wicklungen zum Hochspannungskreis montiert, der in einer

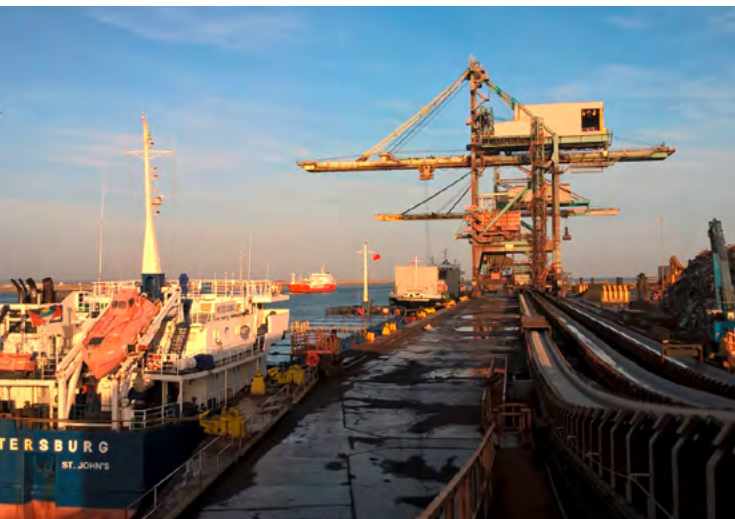
RBT verfügt über zwei schienengebundene Portalkrane für Schütt- und Stückgüter mit einer Tragkraft von 42 und 63 t. Dies entspricht dem Gewicht von neun bzw. dreizehn Elefanten. Die Entladeleistung beider Krane liegt bei über 40 000 t pro Tag (Abb. 2). Auch die Grösse der Schiffe, die im Hafen entladen werden können, ist mit bis zu 304 m Länge, 48 m Breite und 17 m Tiefgang sehr beeindruckend.

2 Schienengebundene Entladekräne im Hafen von Redcar.
