Verdichterreparatur mit komprimiertem Zeitplan

Stellen Sie sich vor, die Zukunft Ihres Unternehmens steht auf dem Spiel. Für Ihren Fertigungsprozess benötigen Sie Druckluft, doch der Verdichter ist ausser Betrieb. Dank der erfahrenen Ingenieure des Sulzer-Servicecenters in Leeds konnte der Verdichter eines Blue-Chip-Unternehmens in nur acht Wochen repariert werden.

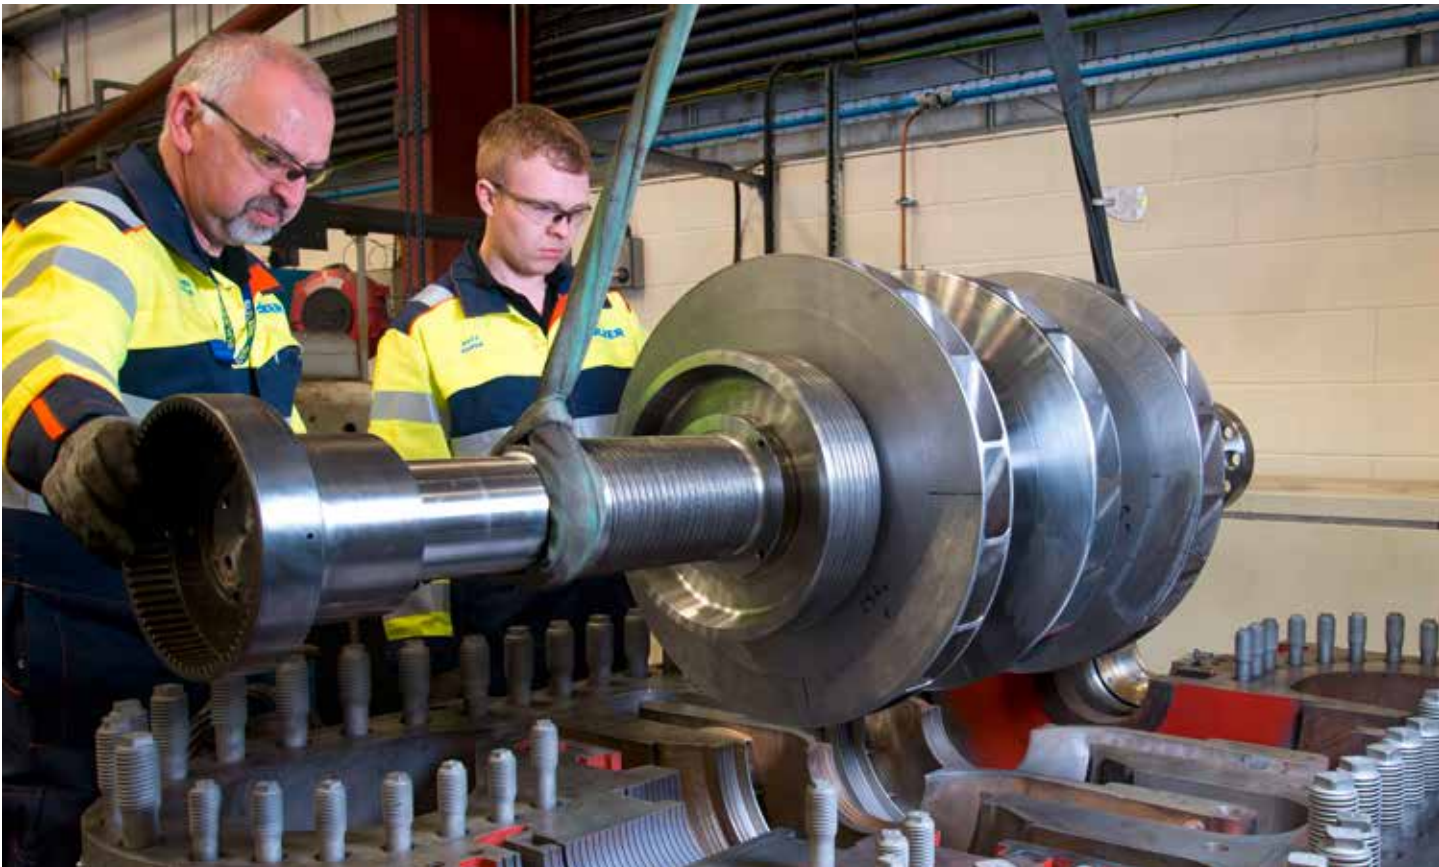
1 Endkontrolle des instand gesetzten Verdichters in Leeds.

Nach Abschluss der Reparaturarbeiten in Leeds (Abb. 1) wurde der Verdichter vom Sulzer-Serviceteam und dem Wartungsteam des Kunden wieder in der Anlage installiert. Die gesamte Reparatur dauerte nur acht Wochen – genau der Zeitrahmen, der mit dem Kunden zu Beginn des Projekts vereinbart wurde.

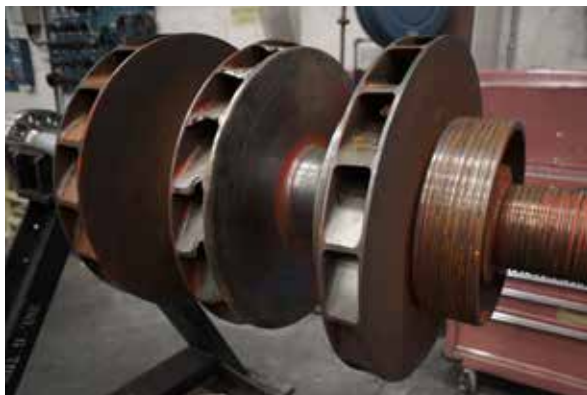
Da mehr Luftdruck benötigt wurde, schloss ein Bediener das Pumpverhütungsventil des Verdichters, da er der Meinung war, dass so mehr Luft in das System gelangt. Die Folgen waren desaströs: Der Rotor be-

kam Unwucht und stiess an das obere Innengehäuse, wodurch die Laufräder und sämtliche Labyrinthdichtungen beschädigt wurden.

Schon bei der ersten Begutachtung beim Kunden zeigten sich erhebliche Schäden an der zweiten der drei Verdichterstufen und den Labyrinthdichtungen (Abb. 2). Der Kunde entschied sich, den kompletten Verdichter zur Reparatur ins Sulzer-Servicecenter für Turbomaschinen nach Leeds zu schicken. Um die Reparatur zu beschleunigen, beschloss Sulzer, die Reparaturarbeiten auf mehrere Servicecenter zu verteilen. Der beschädigte Rotor wurde von Leeds ins

2 Schwere Schäden am Laufrad der zweiten Stufe und an den Labyrinthdichtungen.

Servicecenter nach Rotterdam geschickt, das über die notwendigen Einrichtungen für die Aufarbeitung von Rotoren verfügt. Dort wurde ein neues Laufrad für die zweite Stufe einschliesslich neuer Labyrinthdichtungen und Lagerhülsen gefertigt, während die übrigen Laufräder instand gesetzt wurden (Abb. 3). Unterdessen erfolgte in Leeds die Fertigung und Installation eines neuen Innengehäuses für die zweite Stufe.

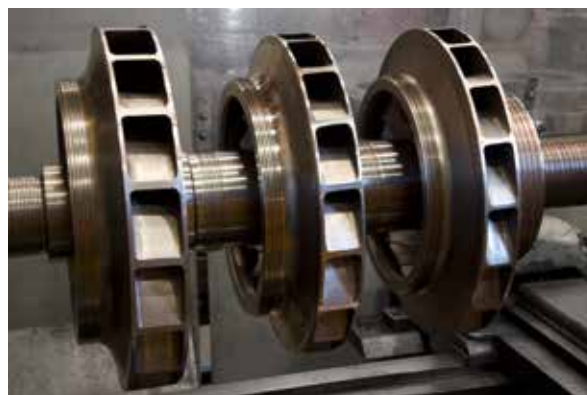
3 Das neue Laufrad vor dem Feinauswuchten.
