Expansion in den Nahen Osten

MICHAEL J. CURRAN
SULZER TURBO-
MACHINERY SERVICES

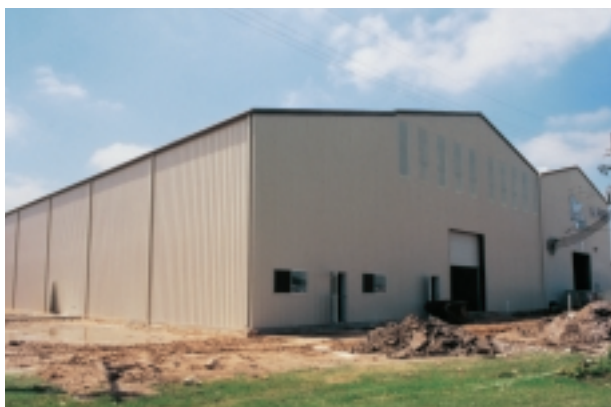
¹ Aufgrund eines Auftrags aus dem Nahen Osten wurde bei Hickham das Komponentenreparaturwerk erweitert. Die Erweiterung im Umfang von 1300 m² befindet sich in der Mitte des Bildes; der ältere, etwa halb so große Teil rechts davon.

Nachdem der Vertrag unter Dach und Fach war, wurde bei Hickham das Komponentenreparaturwerk auf fast die dreifache Größe (um rund 1300 m² auf mehr als 2000 m²) erweitert (Bild 1[■]). Der Ausbau konnte in weniger als drei Monaten durchgeführt werden, wobei während der Bauarbeiten die gesamte normale Produktion weiterlief und die Bearbeitung der ersten elf Schiffscontainer mit zu reparierenden Teilen aus dem Nahen Osten ohne Unterbrechung vorgenommen wurde – eine beachtliche logistische Leistung. Neben dem Ausbau des Werks war im Rahmen des Vertrages zudem die Anschaffung neuer Anlagen erforderlich, um die einwandfreie Reparatur dieser kritischen Komponenten gewährleisten zu können. Für die individuelle Bearbeitung der Schaufelspitzen wurde

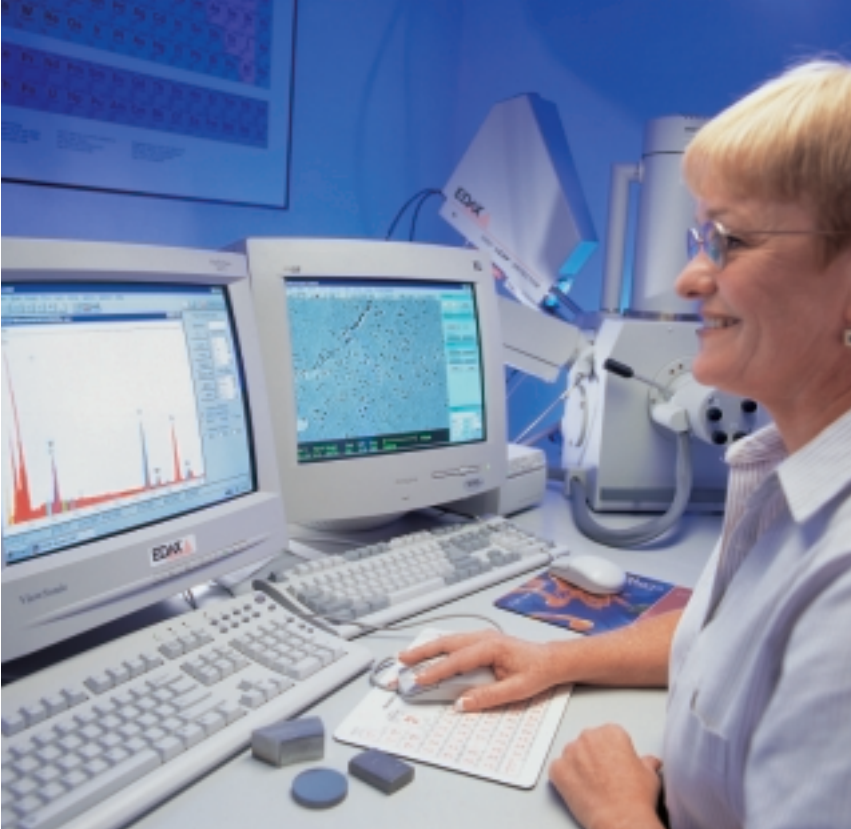
2[■] Die Ausrüstung, die im Zuge des Auftrags aus dem Nahen Osten neu angeschafft wurde, gewährleistet eine hohe Reparaturqualität. Durch ein Rasterelektronenmikroskop mit EDAX-Funktionen (Energy Dispersive X-Ray Spectroscopy) werden beispielsweise die Eigenschaften jedes einzelnen Bauteils analysiert, um so die jeweils beste Reparaturmethode zu bestimmen.

eine neue CNC-Fräsmaschine angeschafft, um bei den komplexen geometrischen Profilen enge Toleranzen und hohe Präzision sicherzustellen. Ein Rasterelektronenmikroskop mit EDAX-Funktionen (Energy Dispersive X-Ray Spectroscopy, Bild 2[■]) gewährleistet eine gründliche Analyse aller Komponenten hinsichtlich Ermüdung, Verformung und voraussichtlicher weiterer Lebensdauer durch die unterschiedlichsten zerstörenden und zerstörungsfreien Prüfverfahren. Das Mikroskop spielt auch bei der Ermittlung der für jedes Teil besten Reparaturmethode und Wärmebehandlung eine wichtige Rolle, da die Betriebsgeschichte der entsprechenden Aggregate nicht immer verfügbar ist. Die neuen Anlagen lassen sich nun auch zum Vorteil anderer Kunden nutzen.

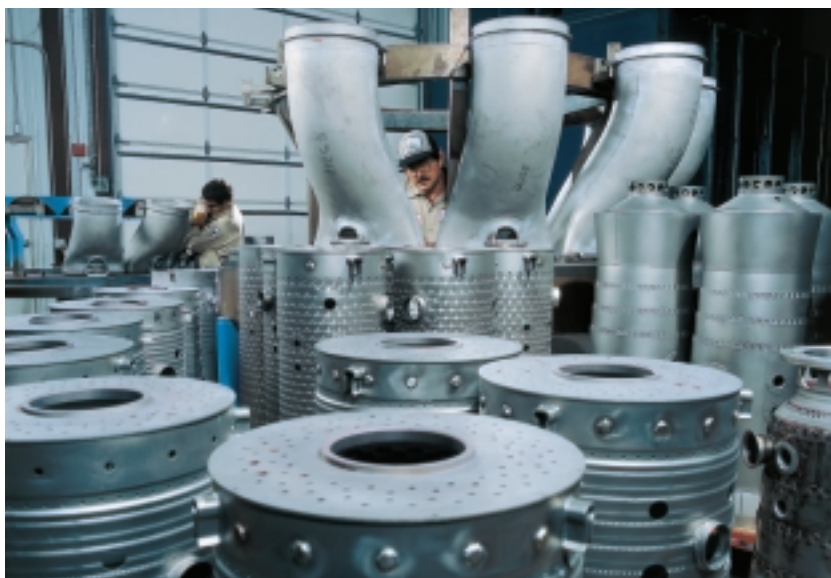
3[■] Bei Hickham wurde die im Hintergrund zu sehende Vorrichtung, die so genannte «Texas Initiative», entwickelt, um das Einpassen von Übergangsstücken in die Düse zu simulieren, da diese meistens nicht mitgeliefert werden.

internen Beschichtung, die sich nicht mechanisch entfernen lässt. Da Übergangsstücke zu Brennkammern oft ohne die entsprechenden Düsen versandt werden, auf diese aber abgestimmt sein müssen, wurde bei Hickham eine spezielle Vorrichtung mit dem Namen «Texas Initiative» entwickelt (Bild 3[■]). Diese Vorrichtung simuliert die erforderliche Montagevor-

richtung, sodass Hickham garantieren kann, dass jedes Übergangsstück auch wirklich passt. Eine weitere wesentliche Verbesserung, die im neuen Werk vorgenommen wurde, war die Installation von Umgebungsschutzfiltern in Form von «Fallstrom»-Schweißtischen an jeder Schweißstation (Bild 4[■]). Für den Kunden besteht der Vorteil darin, dass diese Tische Staub, Schmutz und sonstige Fremdkörper in der Umgebung

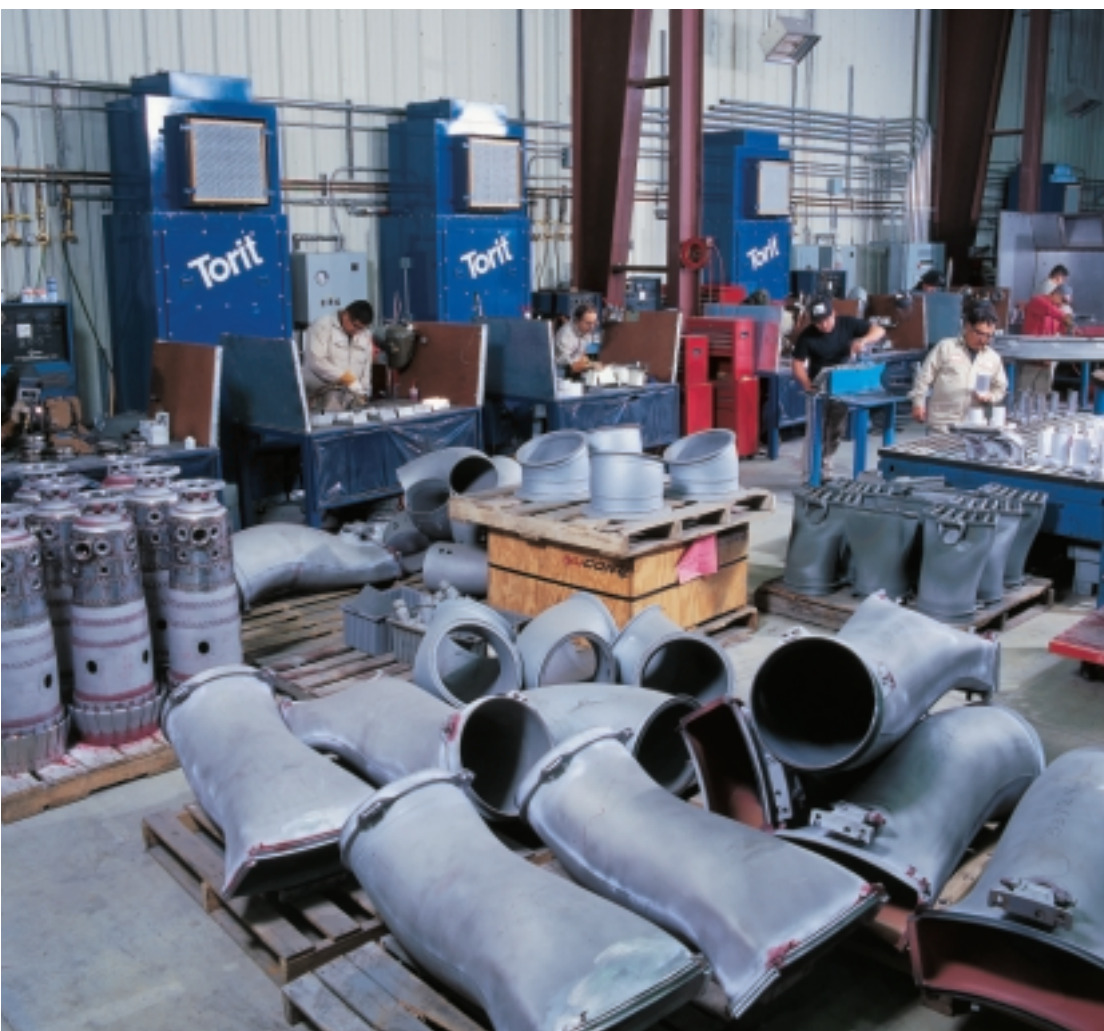
4[■] Spezielle Umgebungsschutzfilter an den einzelnen Schweißstationen ermöglichen die Entfernung von Staub, Schmutz und Fremdkörpern aus der Umgebung und sorgen damit für eine saubere Reparatur und eine höhere Arbeitsplatzqualität.

während des Schweißvorgangs entfernen. Damit entfällt die Gefahr, dass solche Partikel in die Schweißung geraten und die Qualität der Reparatur beeinträchtigen. Die Tische sorgen zudem dafür, dass sich die Anzahl der Partikel in der Luft innerhalb des gesamten Betriebsbereichs des Werks verringert. Damit erhöht sich die Arbeitsplatzqualität der Mitarbeitenden bei gleichzeitigem Schutz der Umwelt.

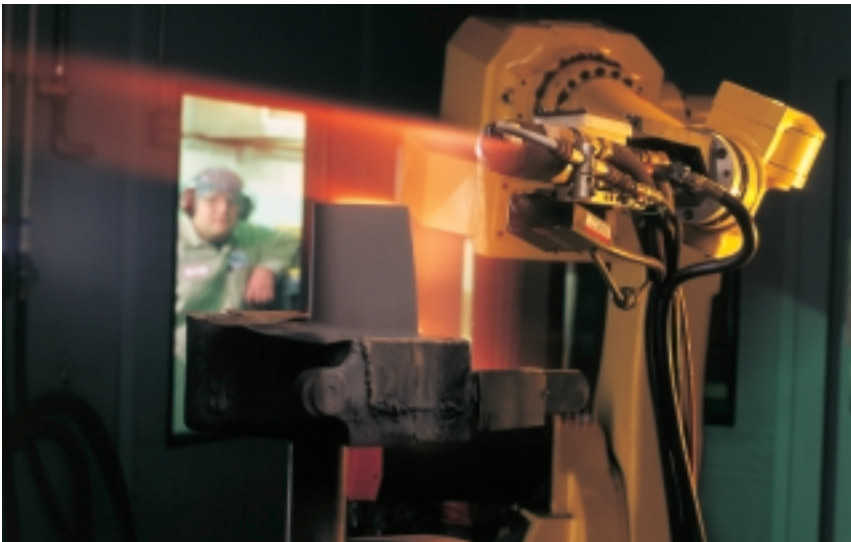
5 ■ Eine Gasturbinenschaufel erhält eine HVOF-Beschichtung. Bei Hickham werden hierfür zwei Industrieroboter von Sulzer Metco eingesetzt.

Neben der Reparatur eines Großteils der Komponenten ist Hickham auch für das Aufbringen unterschiedlichster Schichten verantwortlich. Das Beschichten erfolgt unter Einsatz zweier 8-Achsen-Industrieroboter von Sulzer Metco (Bild 5[■]). Sowohl Plasma als auch HVOF-Beschichtungen (High Velocity Oxy-Fuel = Hochgeschwindigkeits-Flammspritzen) werden entsprechend strengster Industriestandards aufgebracht. Der neue Kunde aus dem Nahen Osten schätzte vor allem die Spezialbeschichtungen, die bei Hickham eigens für die besonderen Verhältnisse in der Golfregion entwickelt wurden und auf heiße, feuchte und sandige Umweltbedingungen abgestimmt sind. Plasmabeschichtungen werden für Wärmeschutzbeschichtungen bei Heißteil-Komponenten eingesetzt. Dazu gehören etwa Auskleidungen, Brennkammern und Übergangsstücke. Daneben kommt diese Beschichtungsart auch bei stationären Schaufeln verschiedener Dicken zum Einsatz, damit diese den extremen Wüstenbedingungen im Nahen Osten standhalten.
